## 旁站监理记录表

工程名称: 晶科电力嘉禾县坦坪 20MWp 分布式光伏电站项目

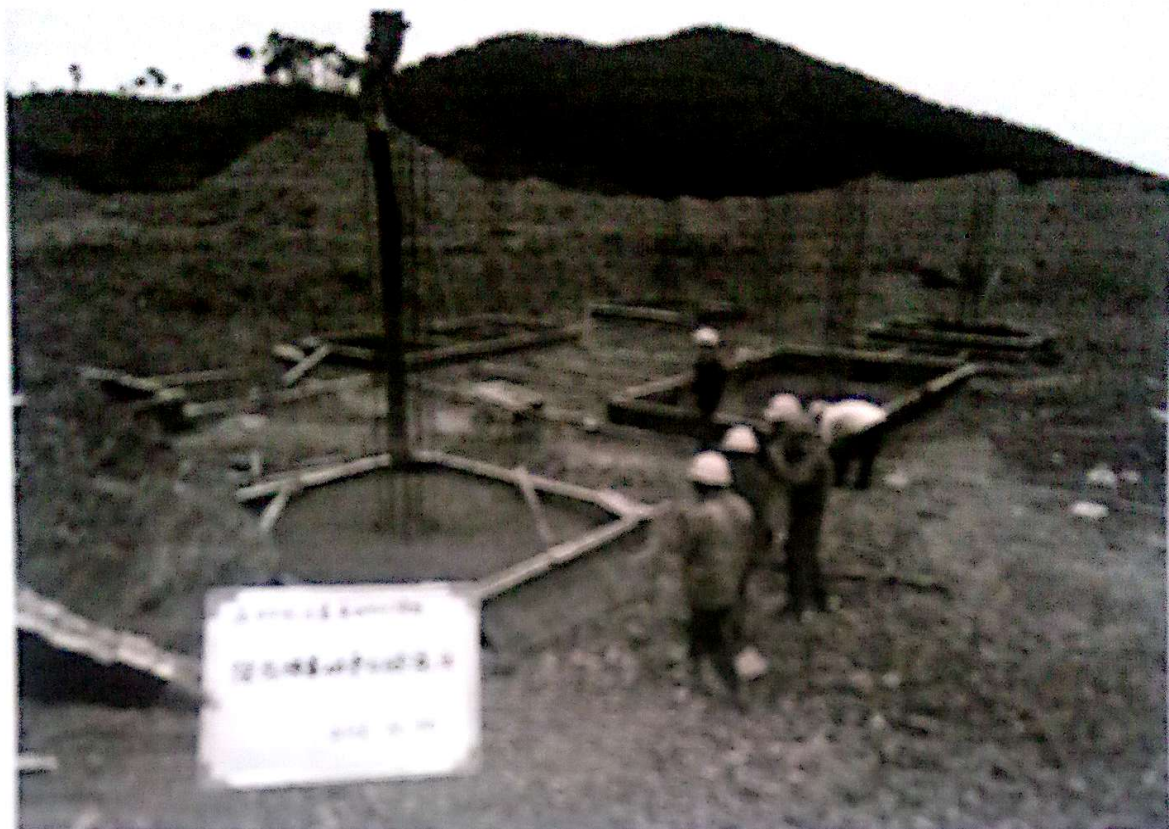
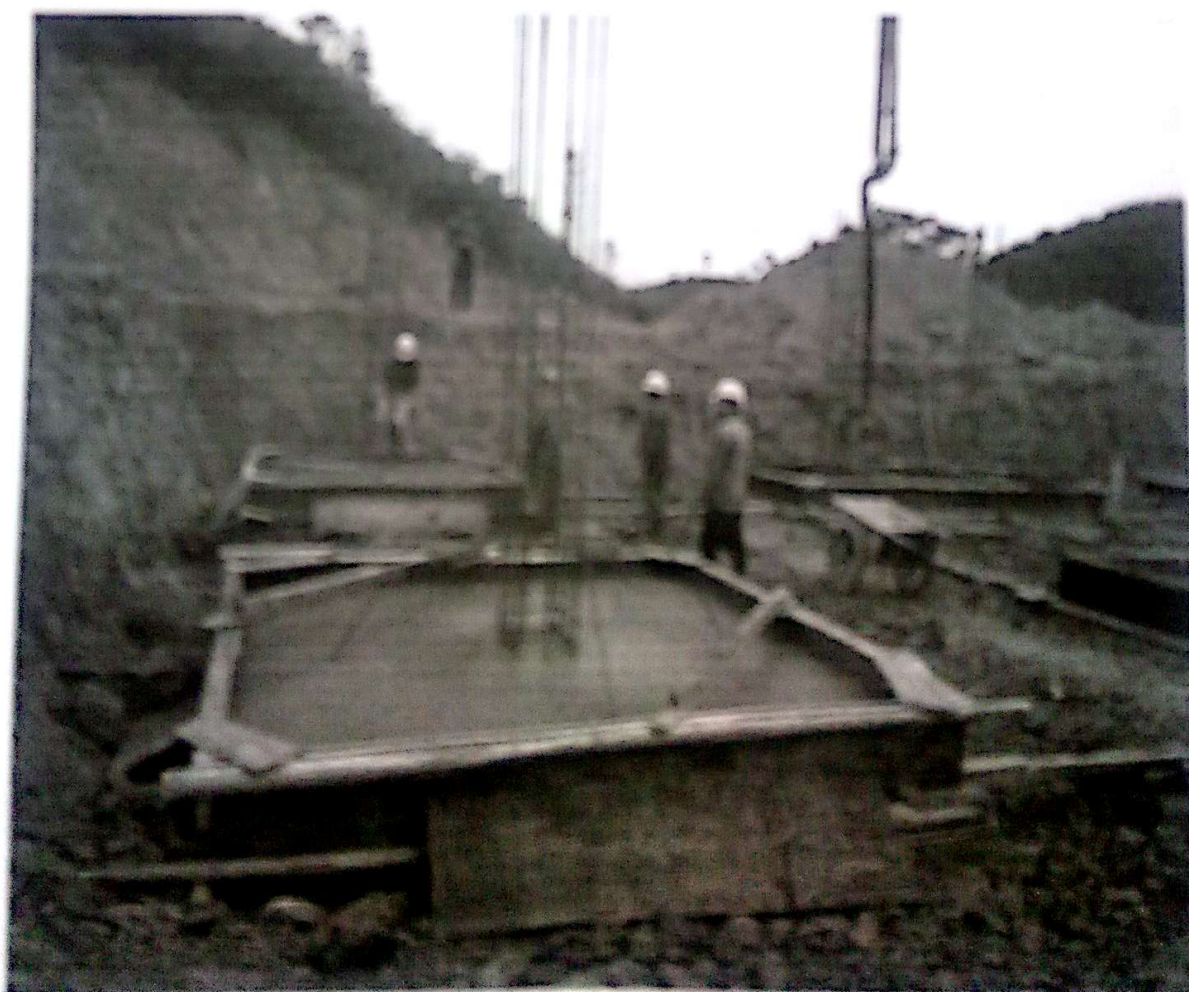
| 旁站监理的部位或工序: 综合楼基础承台浇筑砼 | | | |
| 发现问题: 无 | | | |

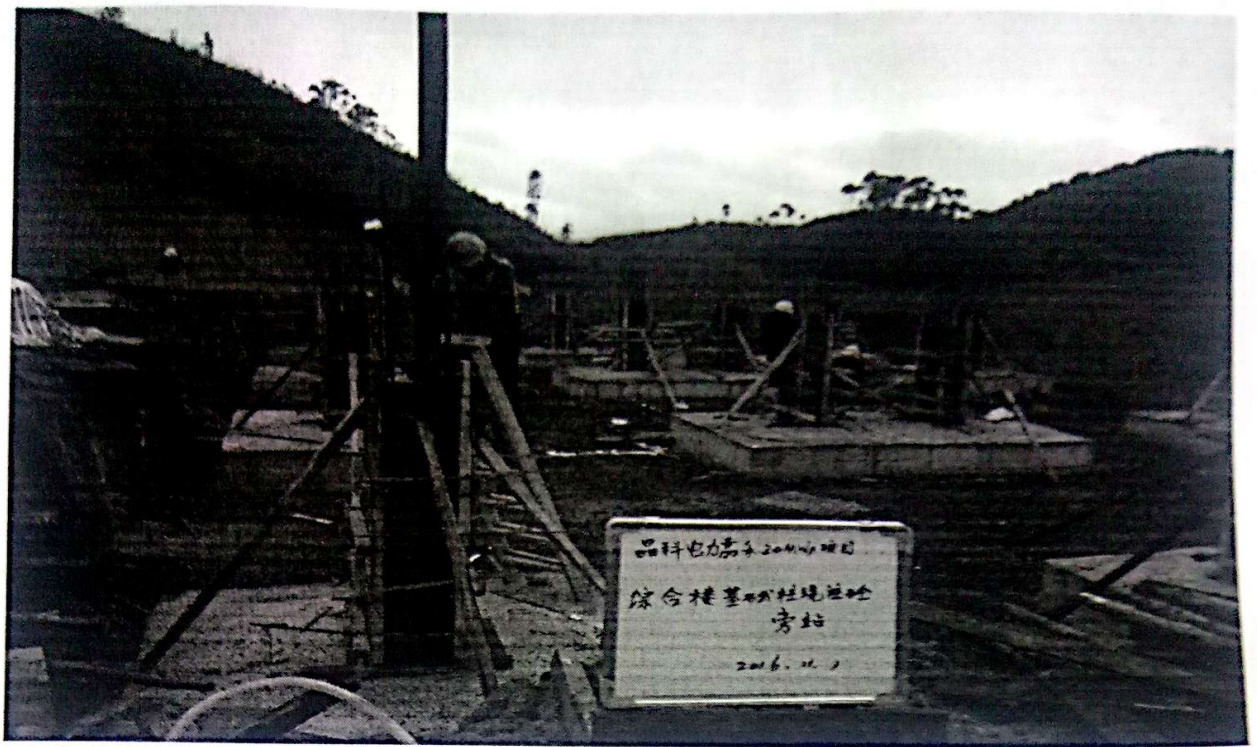
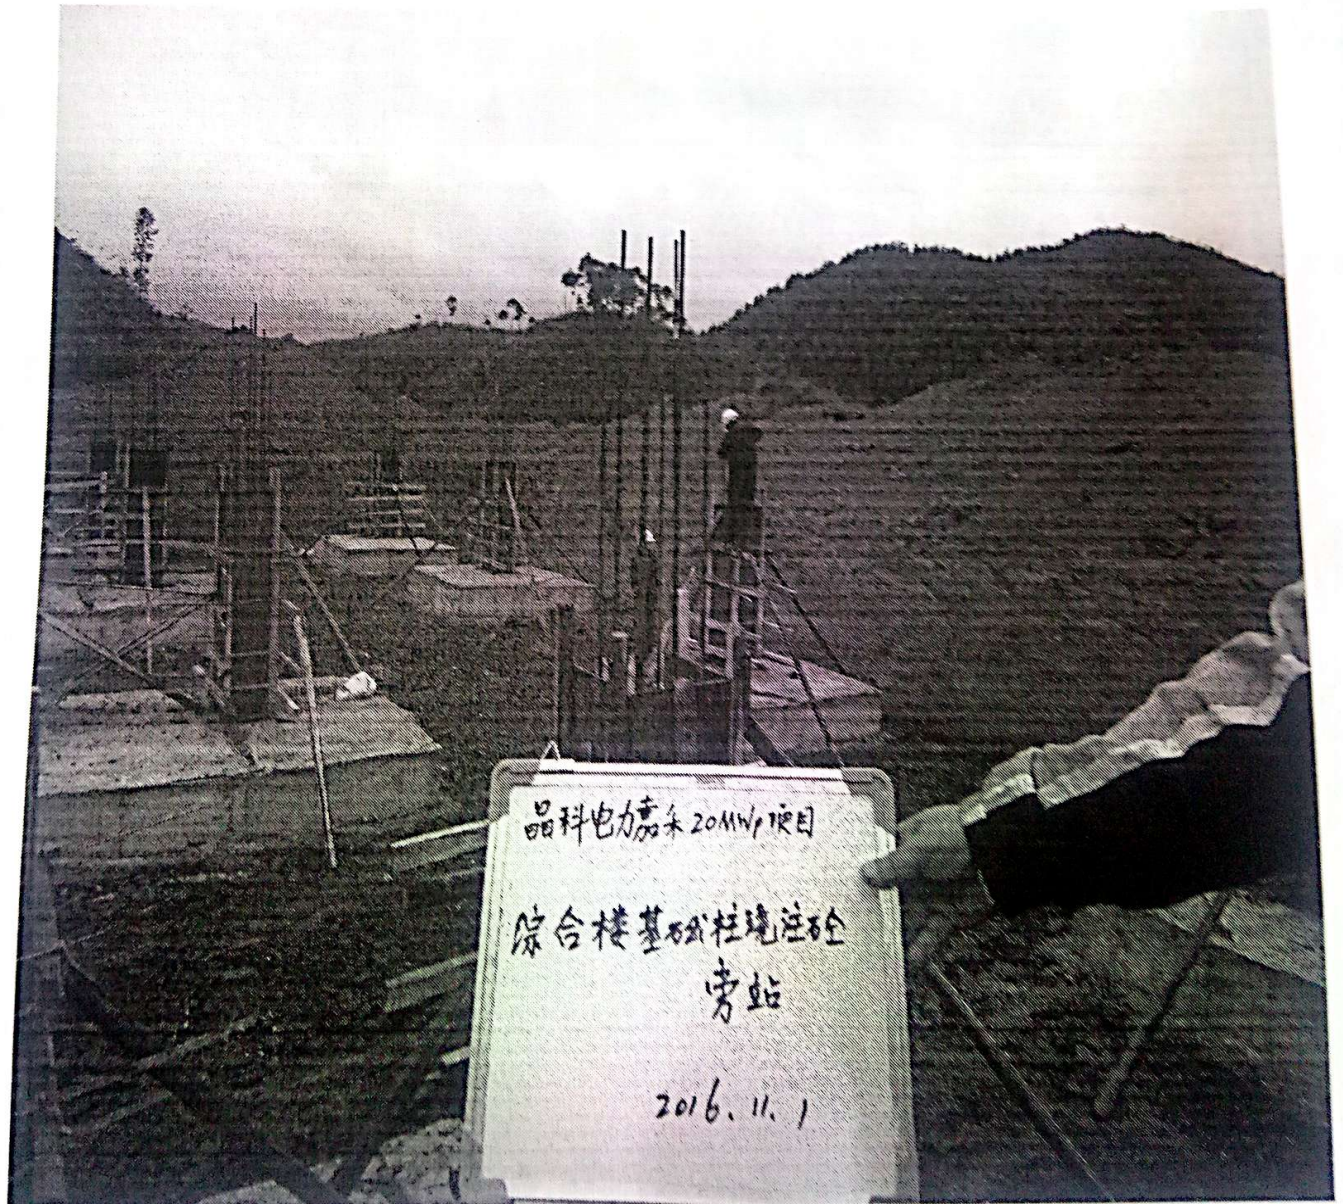
| 旁站监理的部位或工序: 综合楼基础柱浇筑砼 | | | |
| 发现问题: 无 | | | |

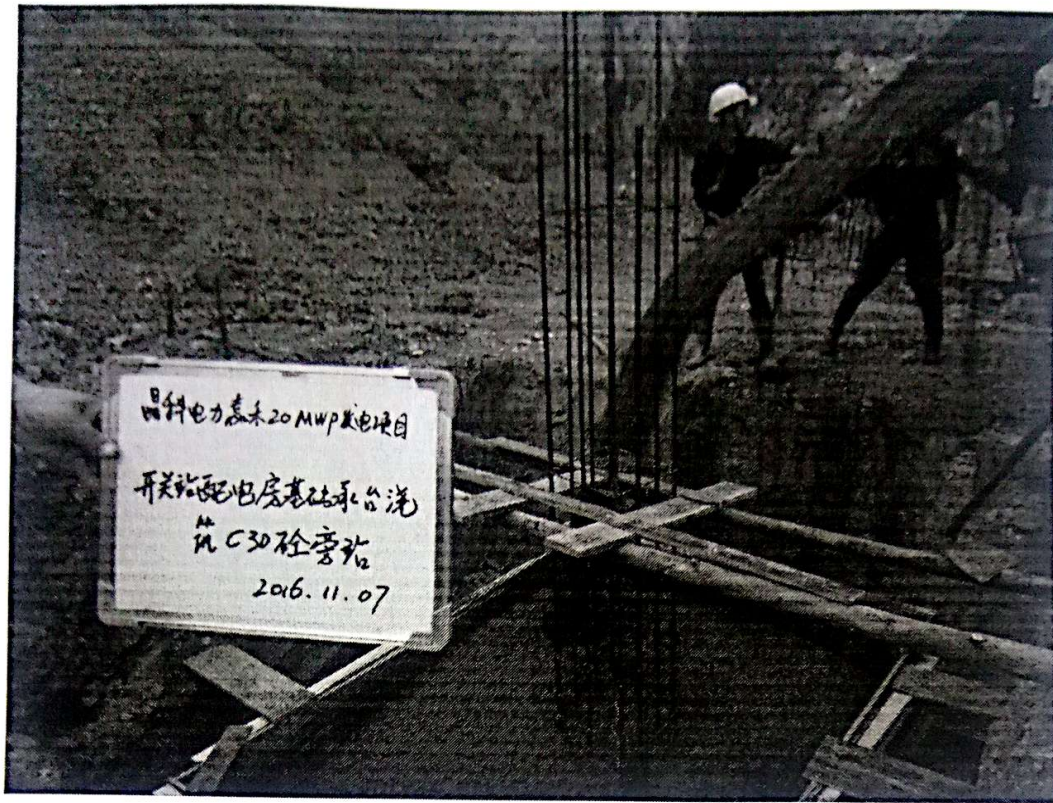
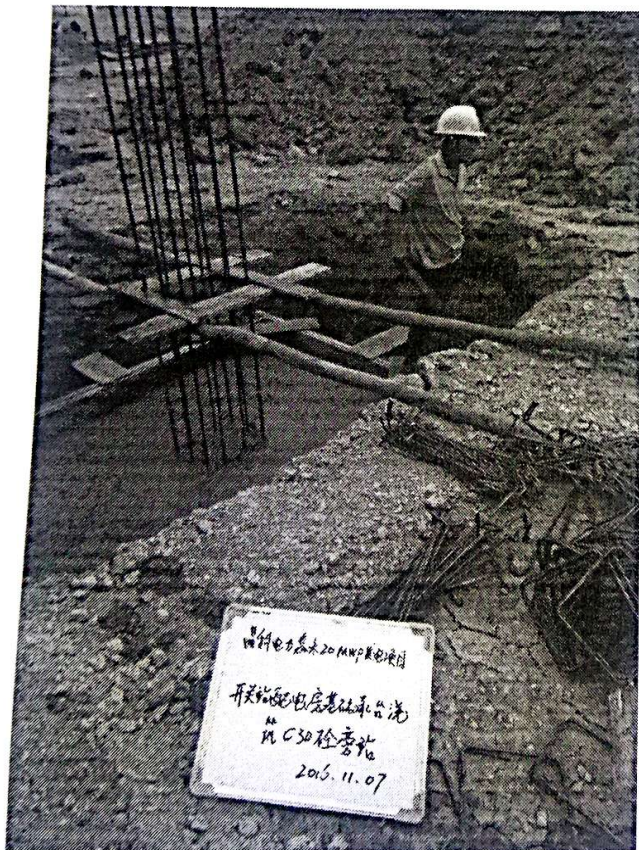
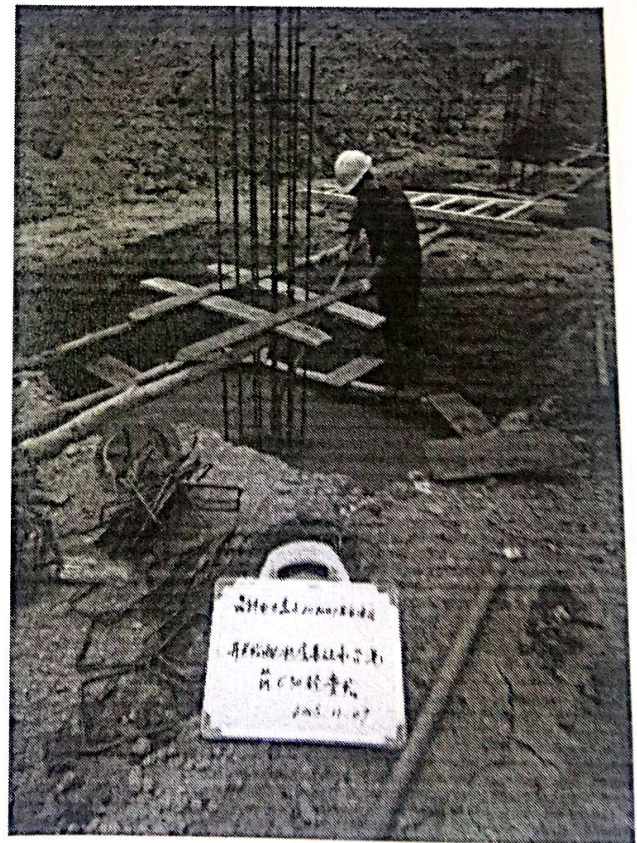
| 旁站监理的部位或工序: 开关站配电房基础承台浇筑砼 | | | |
| 发现问题: 无 | | | |

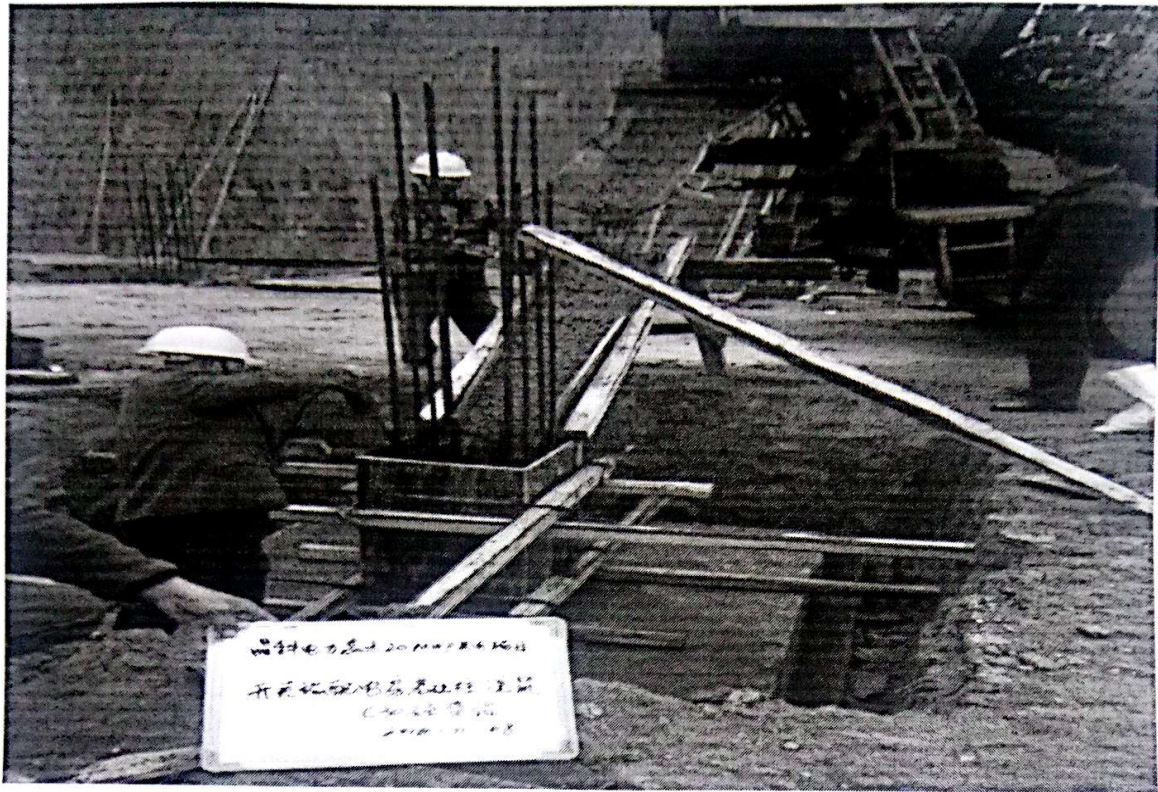
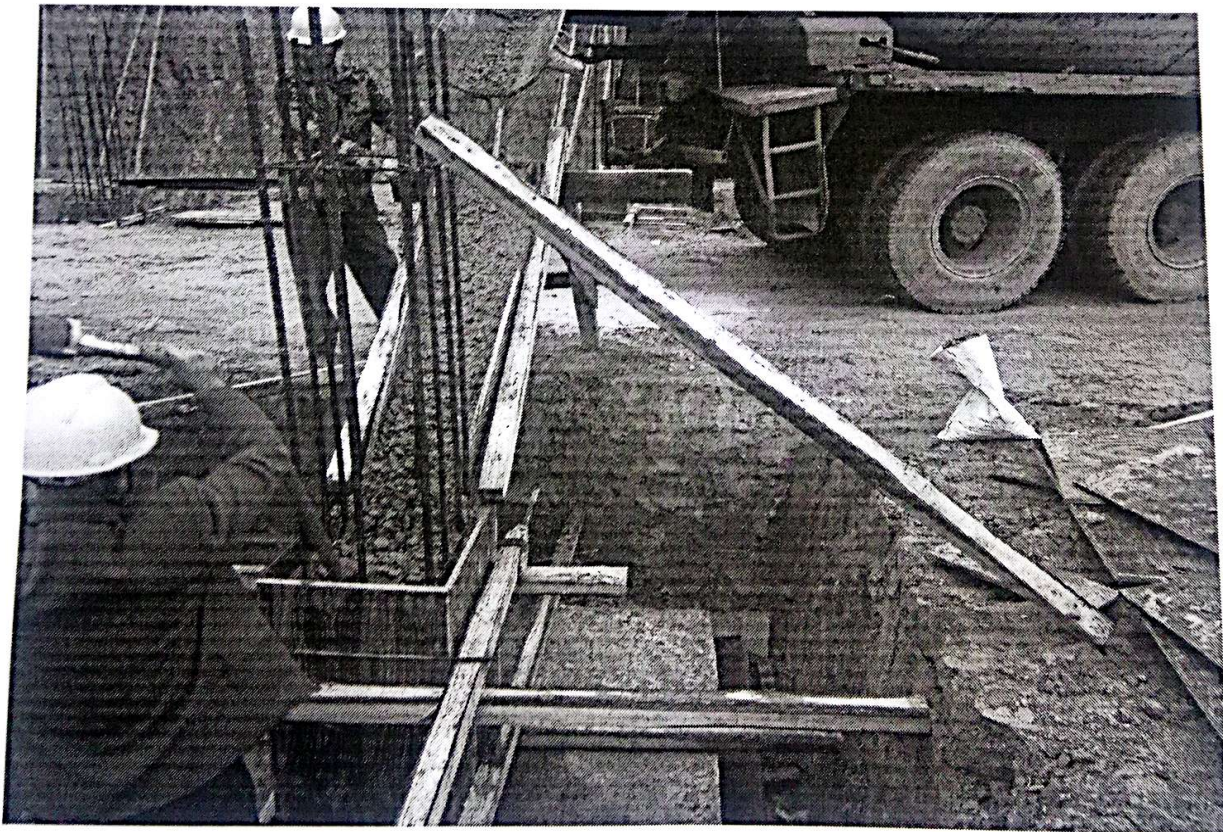
旁站监理的部位或工序: 开关站配电房基础承台浇筑砼

发现问题: 无

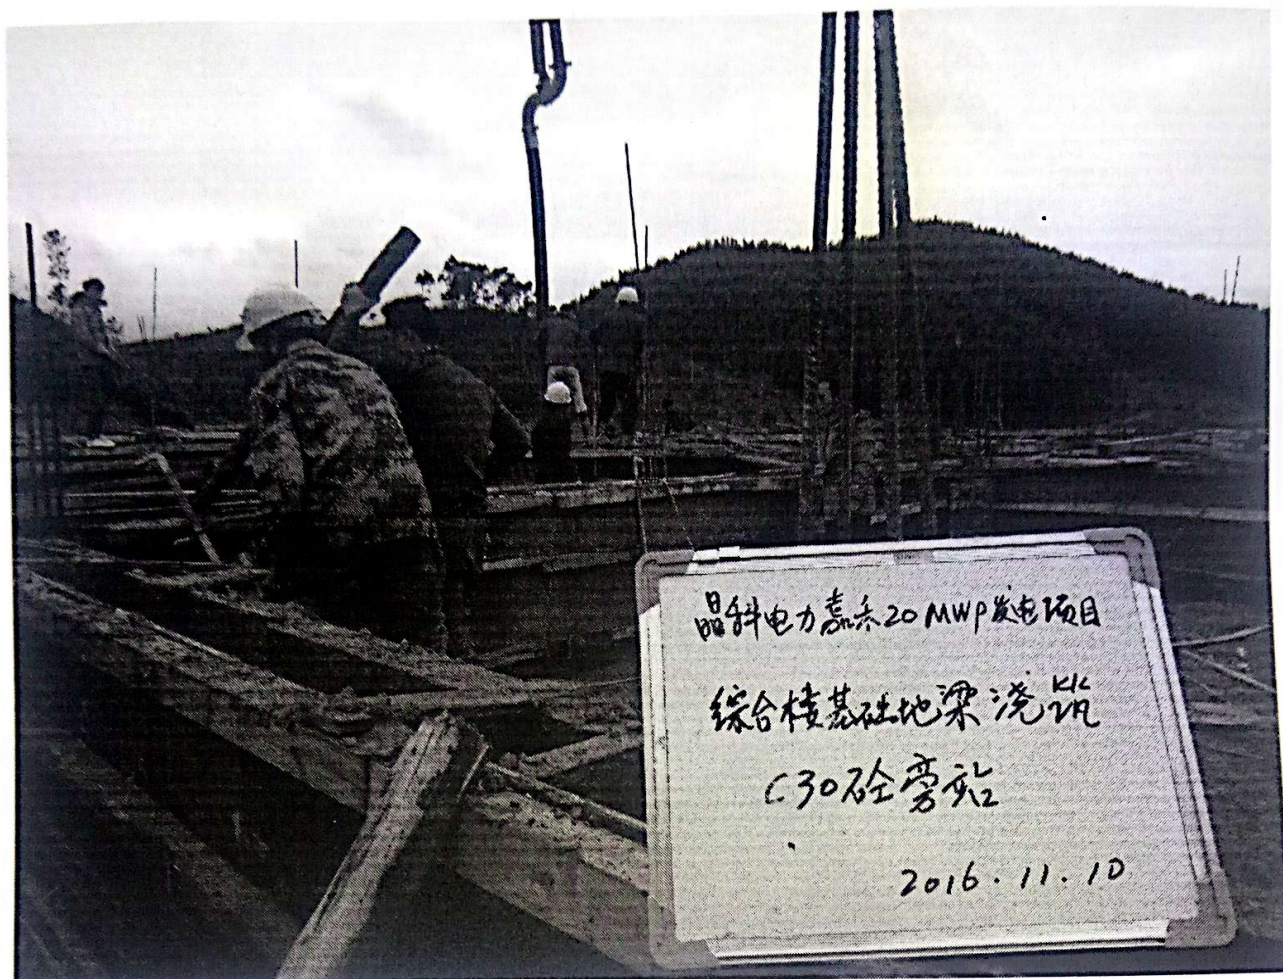
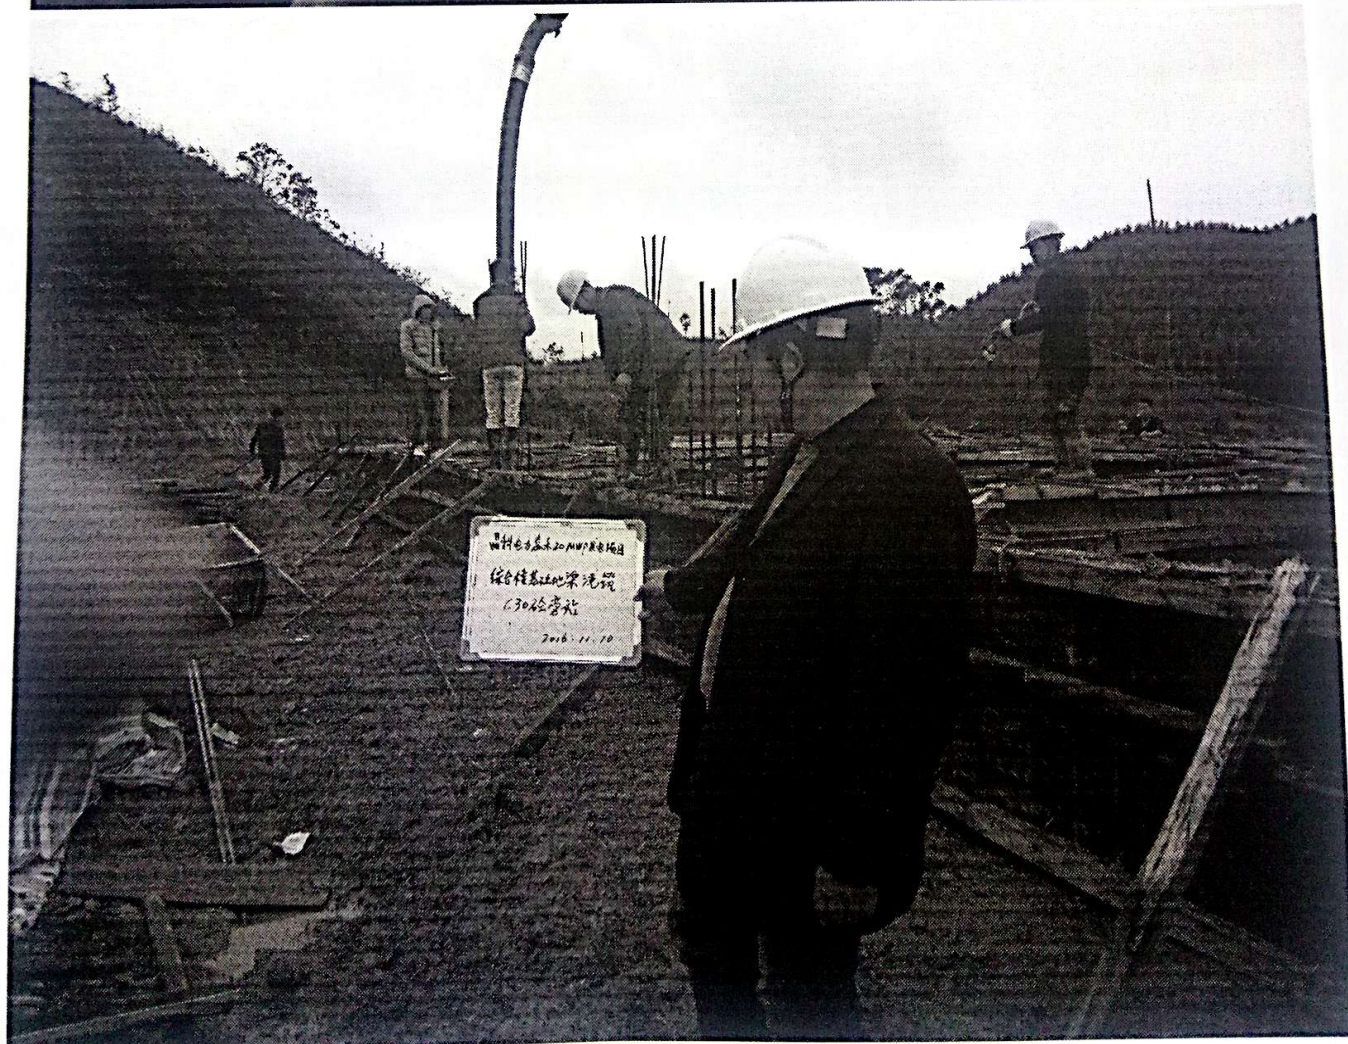
| 旁站监理的部位或工序: 综合楼基础地梁浇筑砼 | | | |
| 发现问题: 有不戴安全帽现象 | | | |

| 处理意见: 已责令改正 | | | |

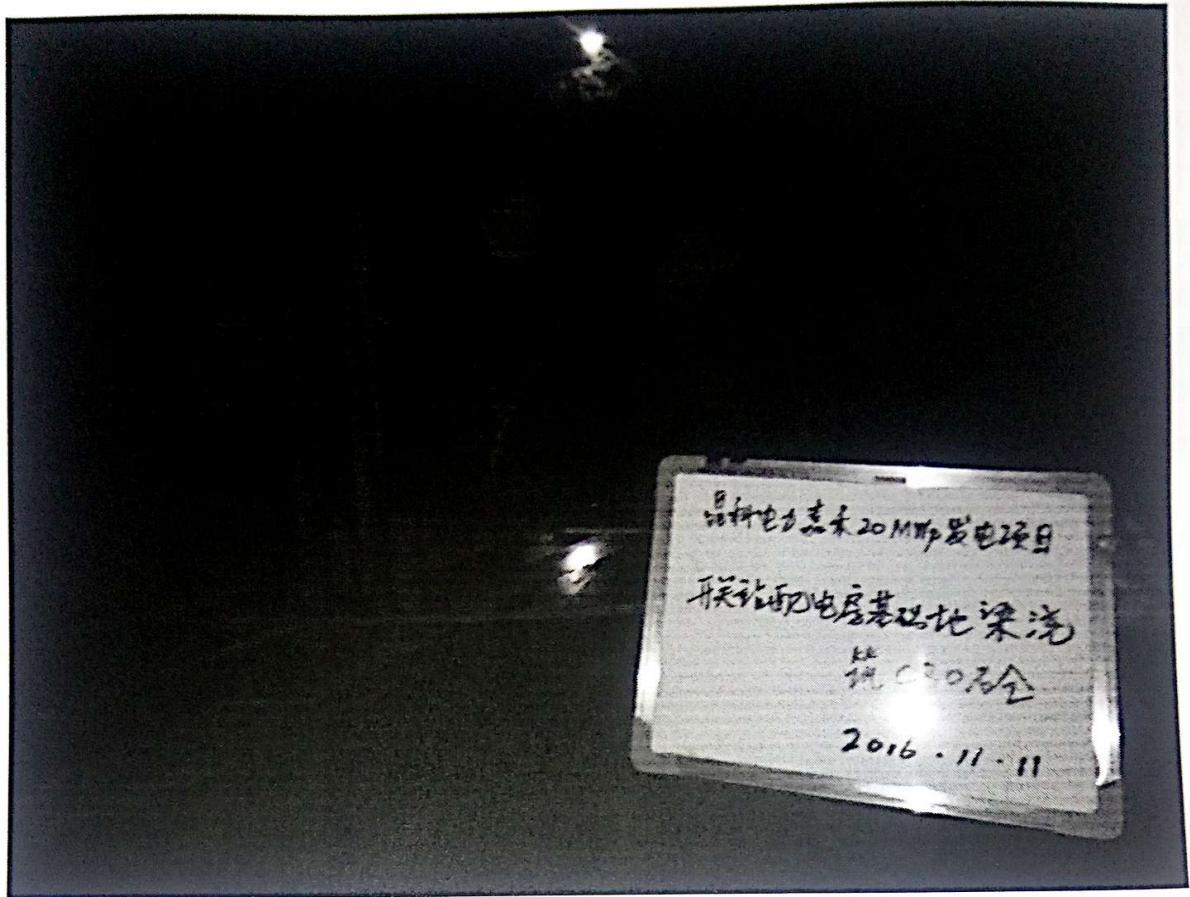
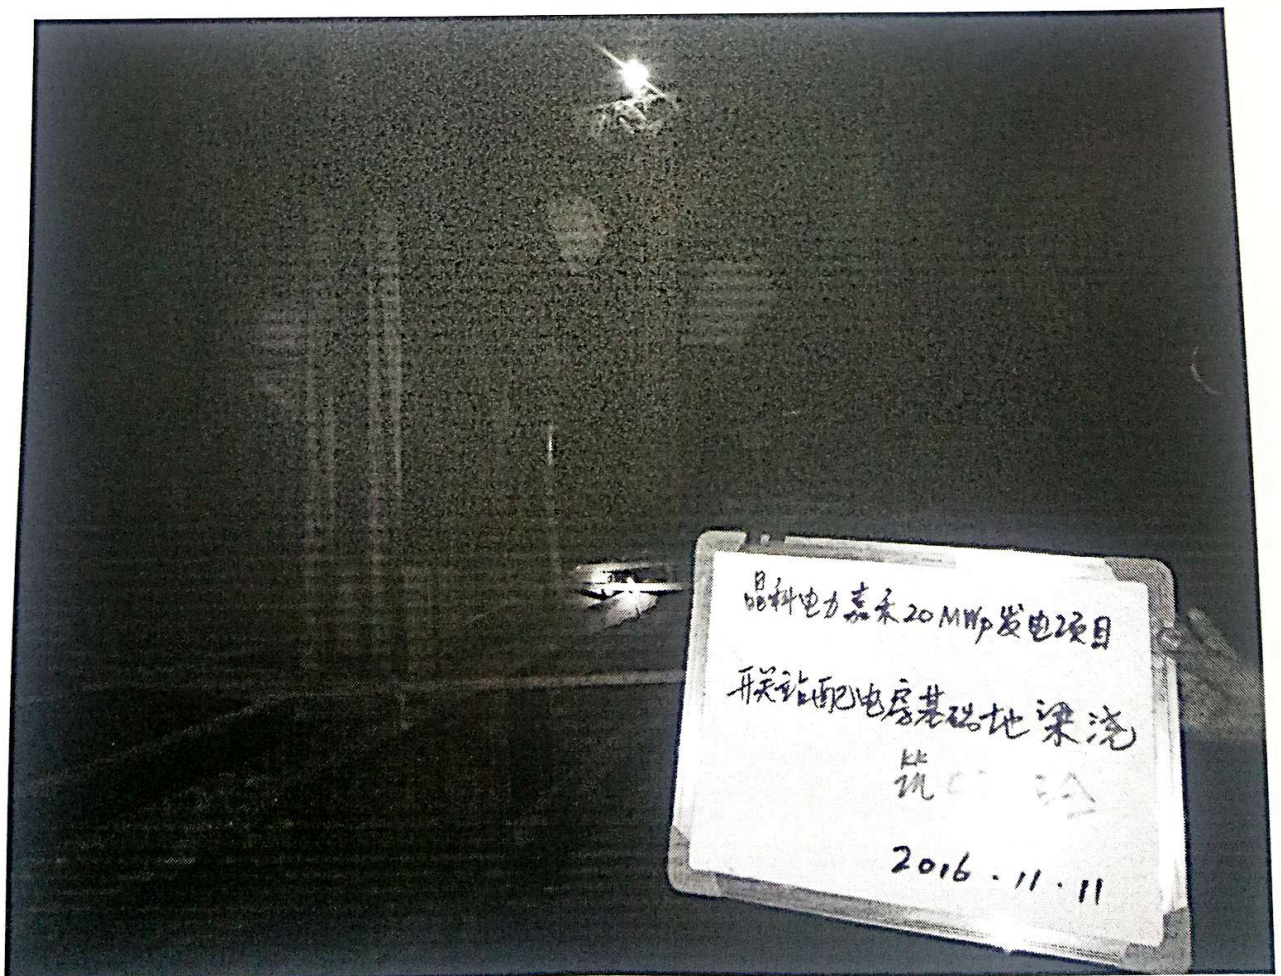
| 旁站监理的部位或工序: 配电房基础地梁浇筑砼 | | | |
| 发现问题: 无 | | | |

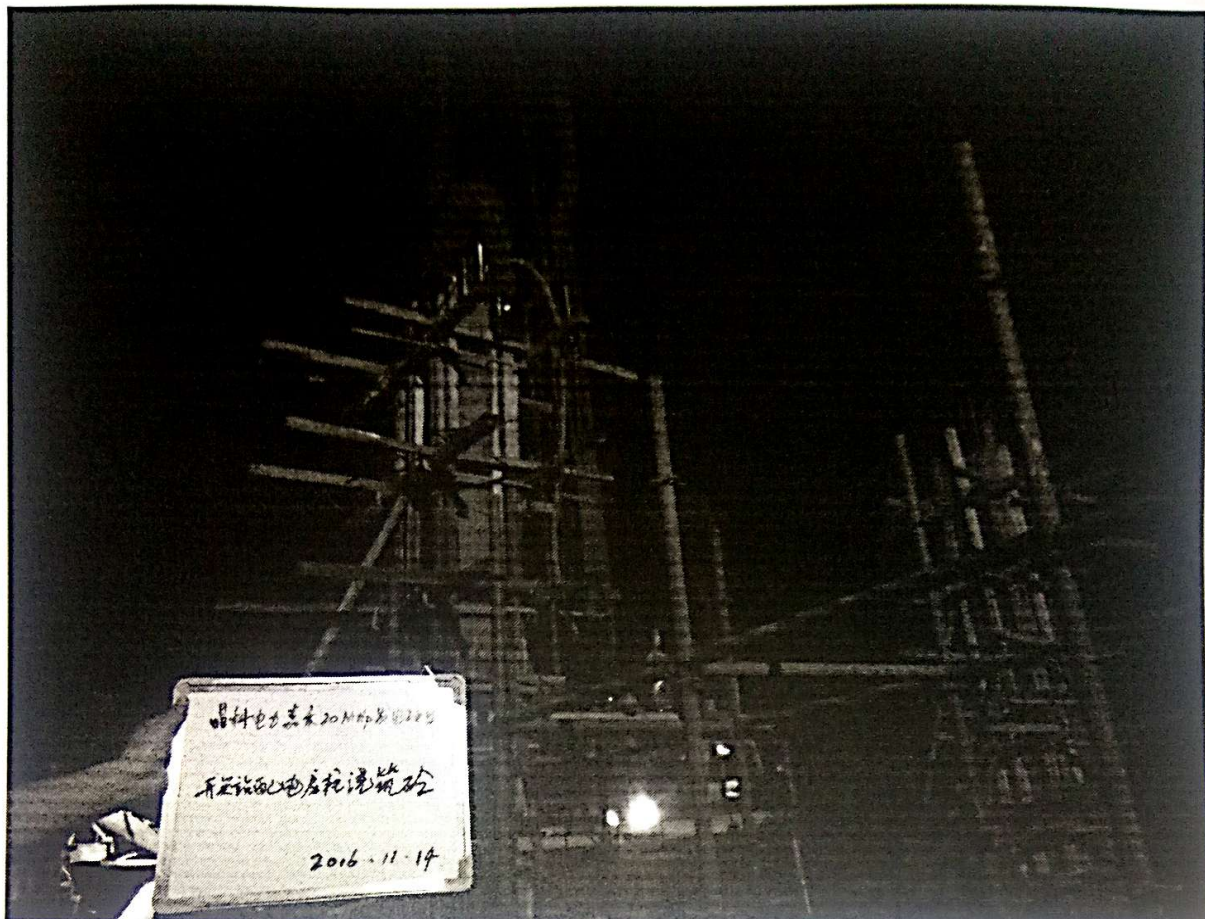
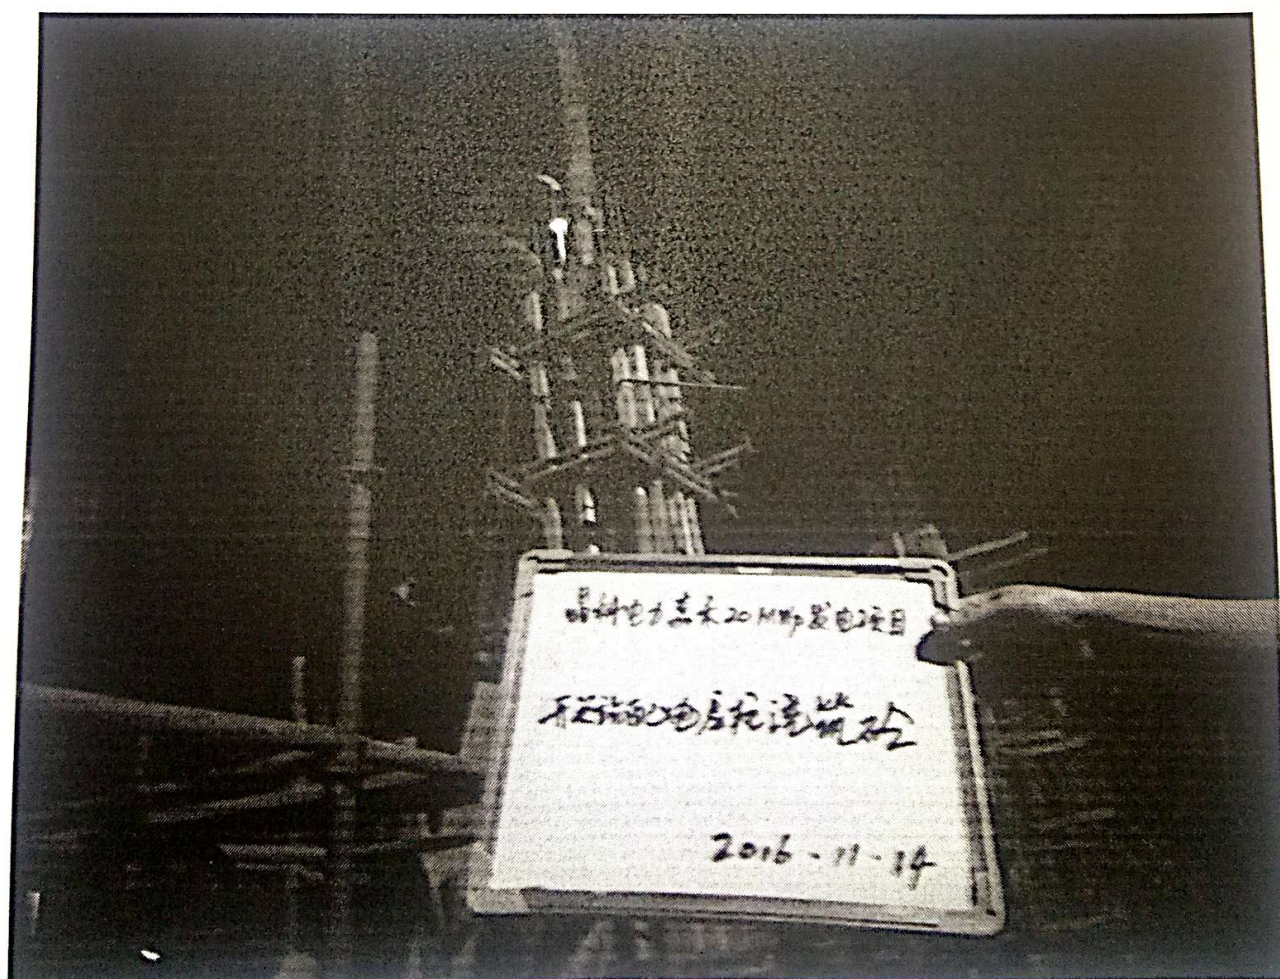
| 旁站监理的部位或工序: 配电房柱浇筑砼 | | | |
| 发现问题: 无 | | | |

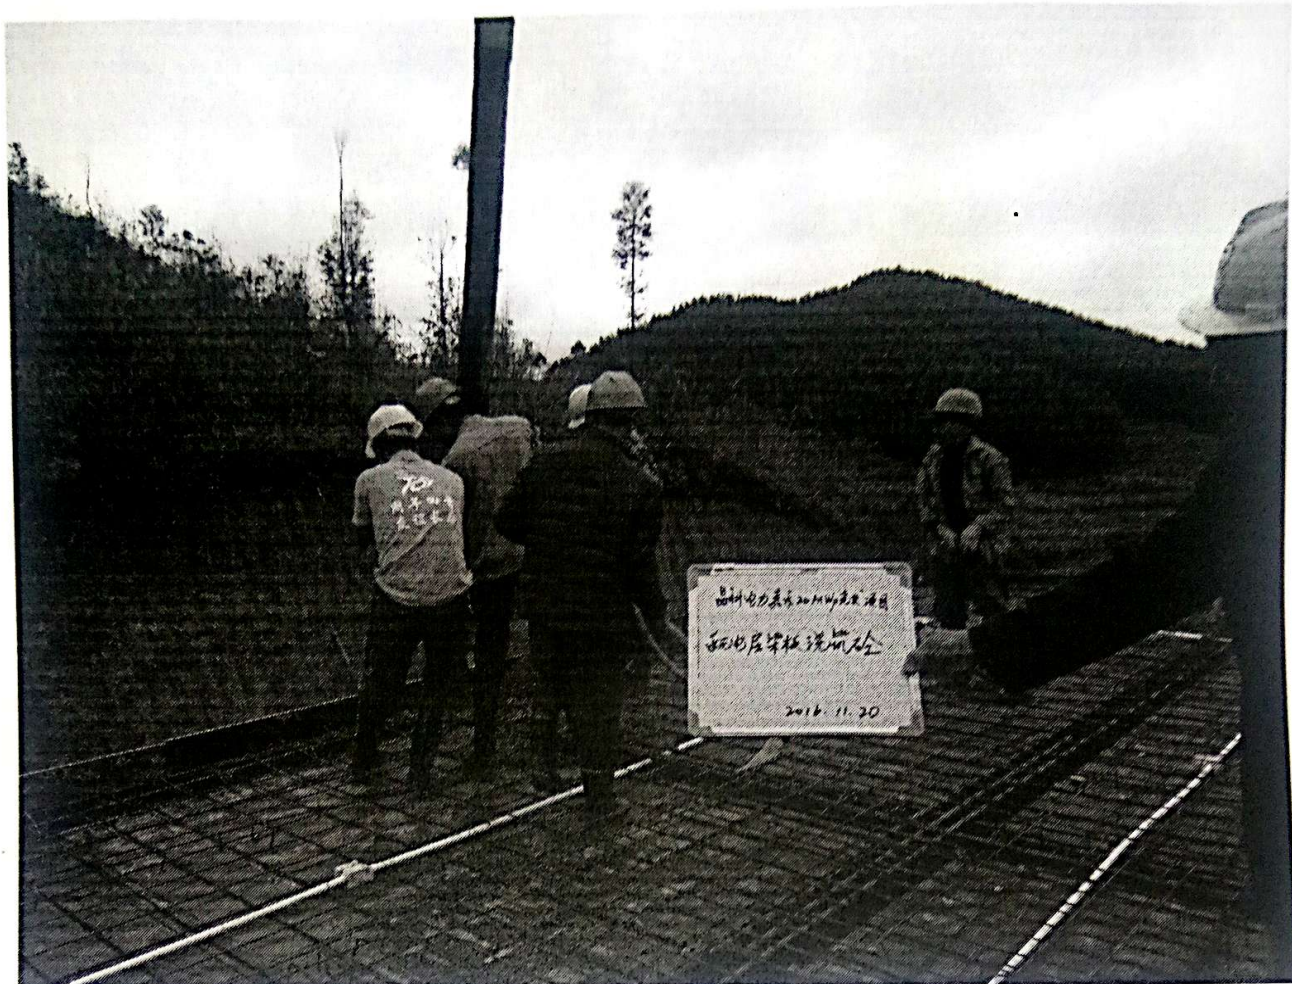
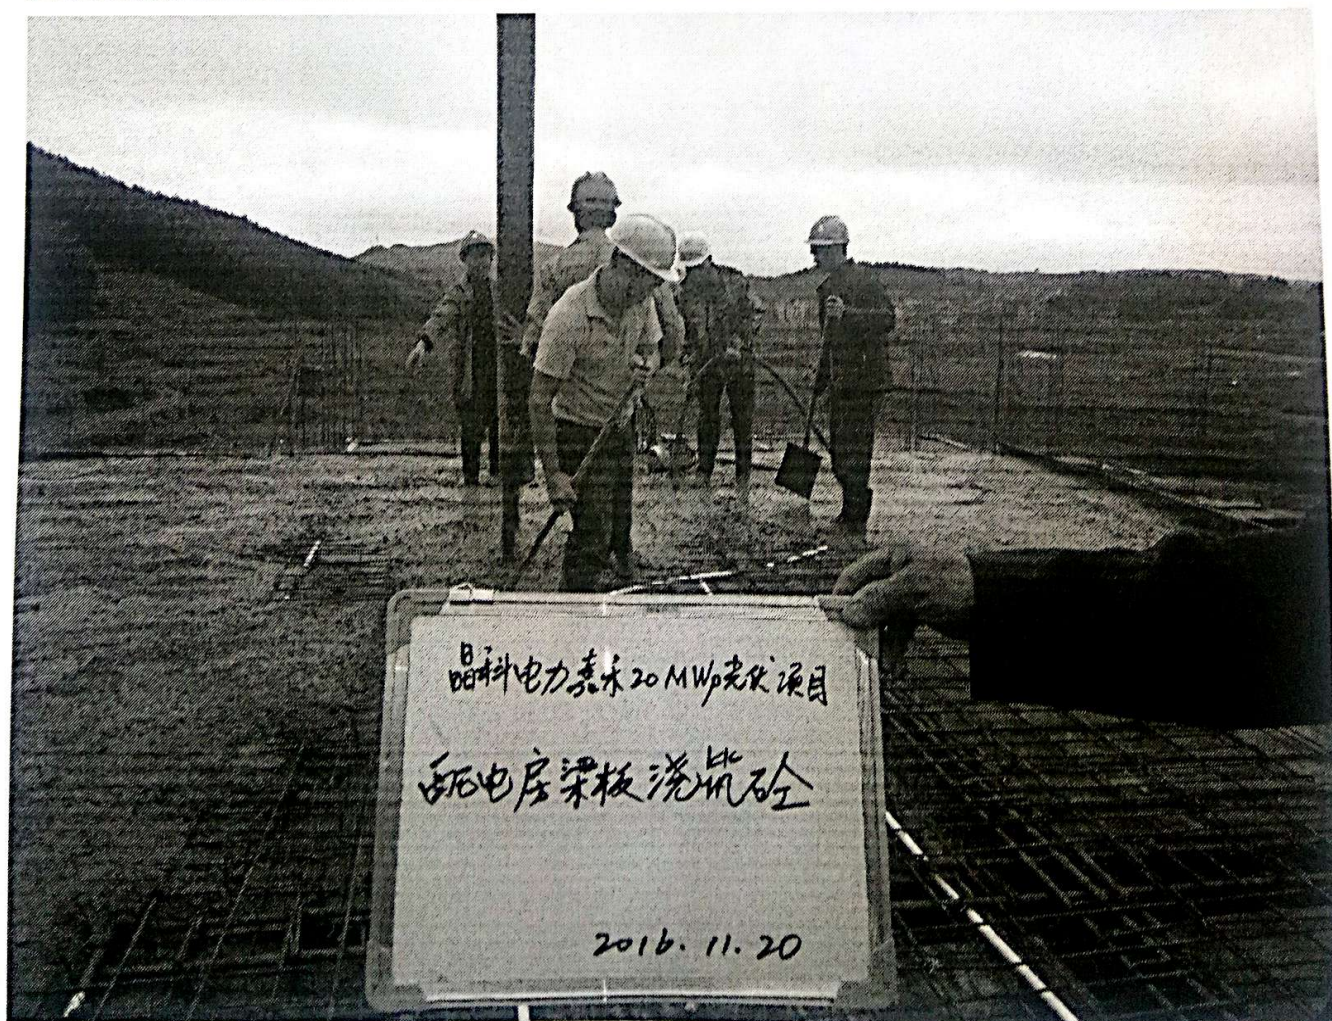
| 旁站监理的部位或工序: 配电房梁板浇筑砼 | | | |
| 发现问题: 无 | | | |

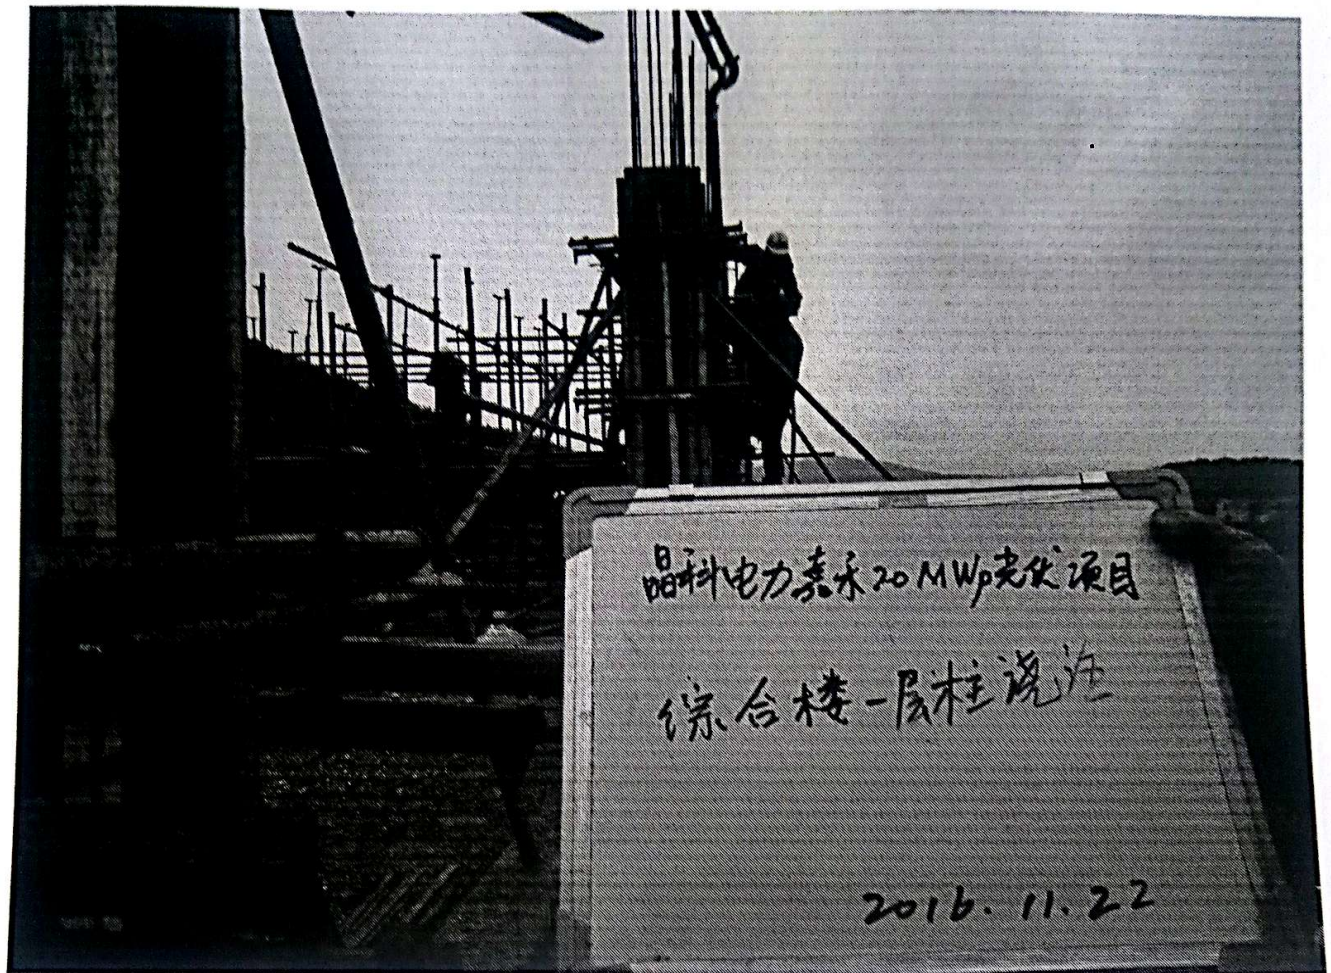
旁站监理的部位或工序: 综合用房一层柱浇筑砼

发现问题: 无
