## 旁站监理记录表

工程名称: 晶科电力嘉禾县坦坪 20MWp 分布式光伏电站项目

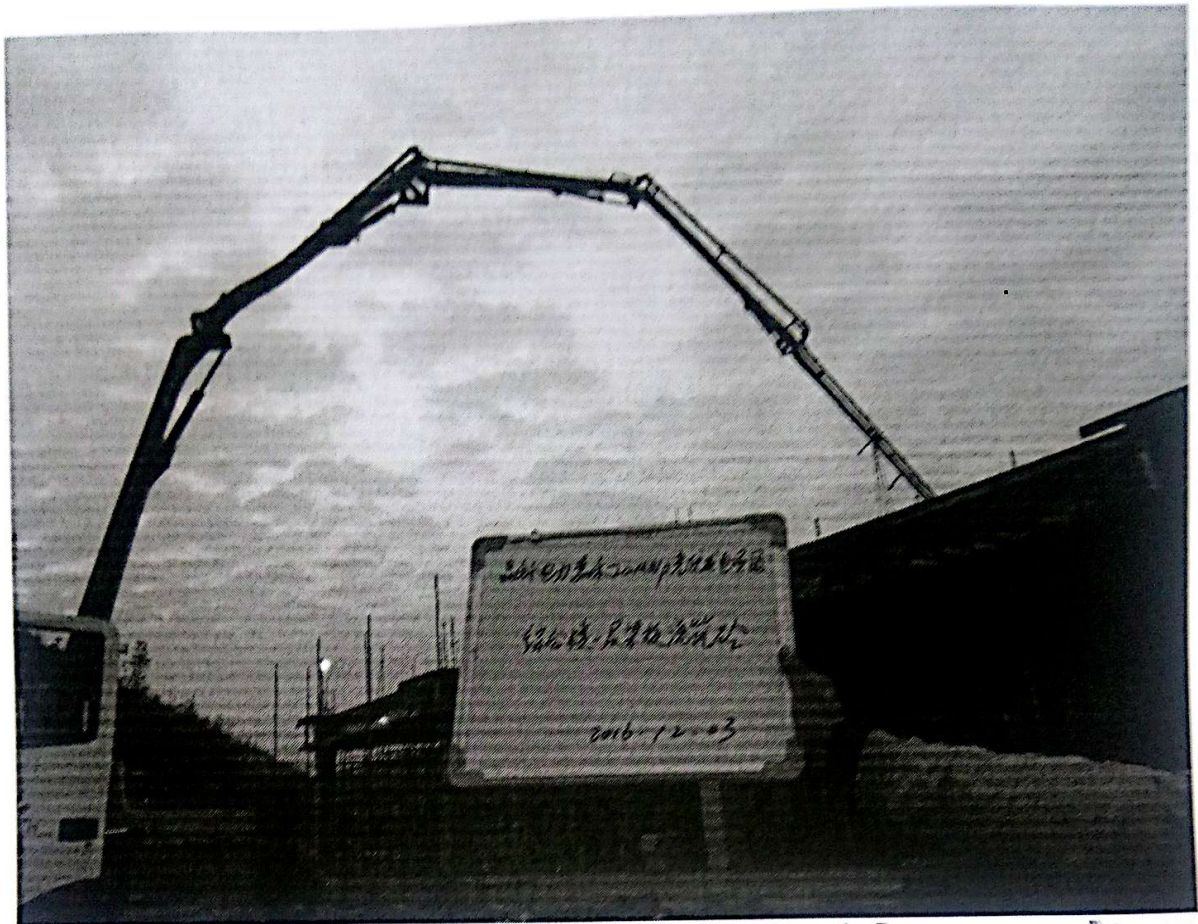
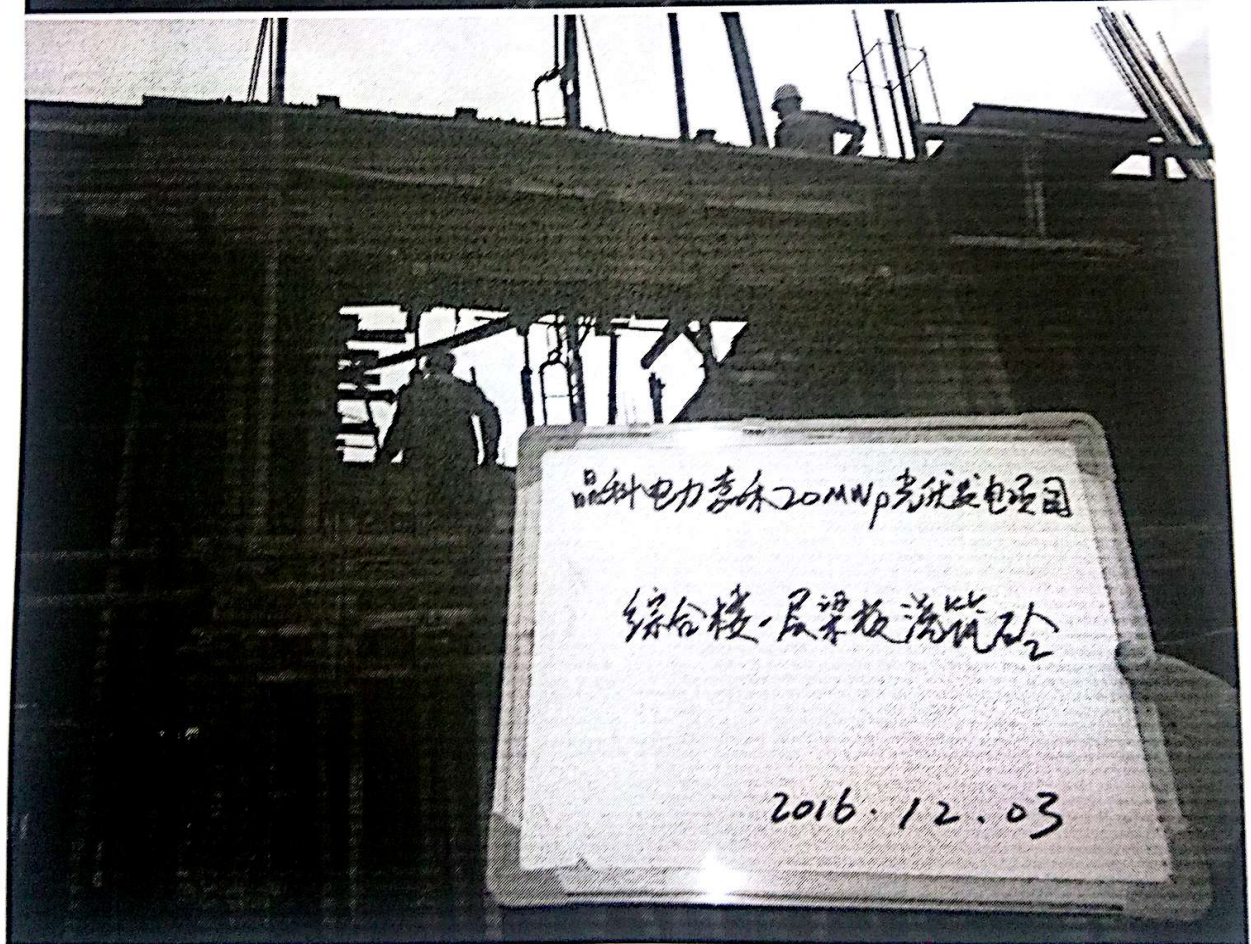
| 旁站监理的部位或工序: 综合用房一层梁板浇筑砼 | | | |
| 发现问题: 无 | | | |

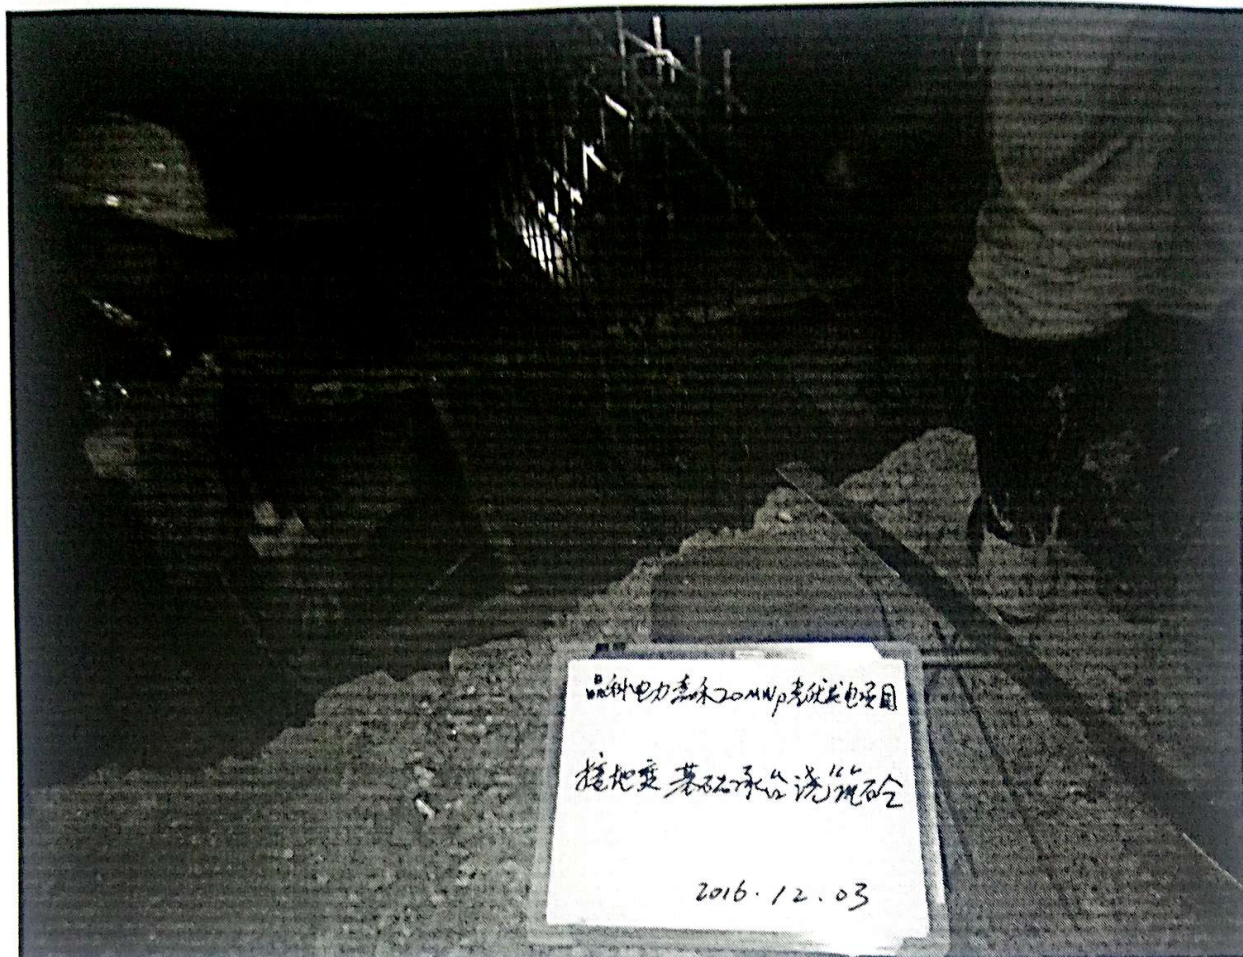
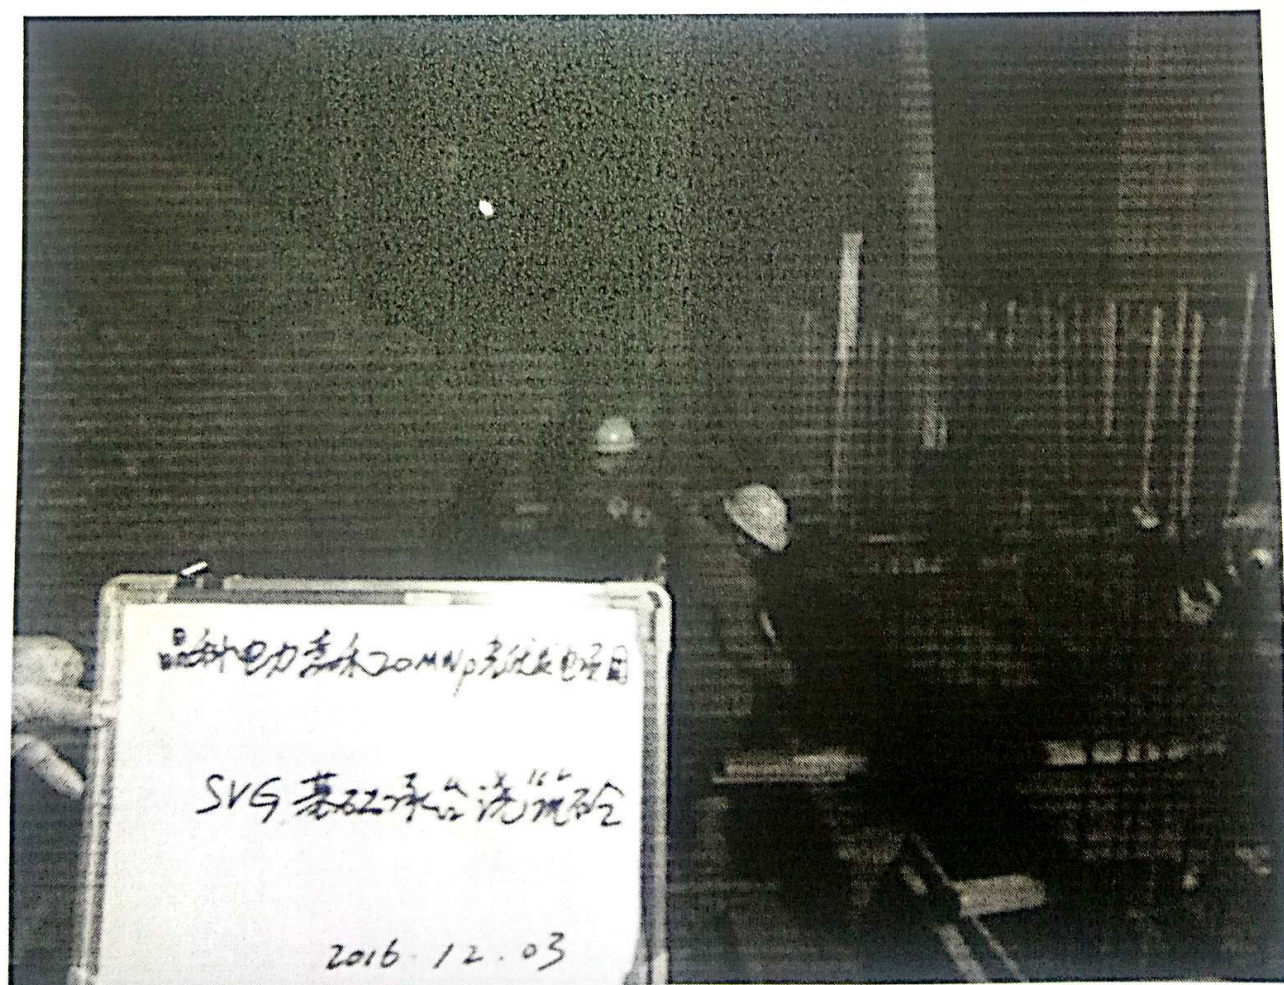
| 旁站监理的部位或工序: 接地变基础及 SVG 基础浇筑砼 | | | |
| 发现问题: 无 | | | |

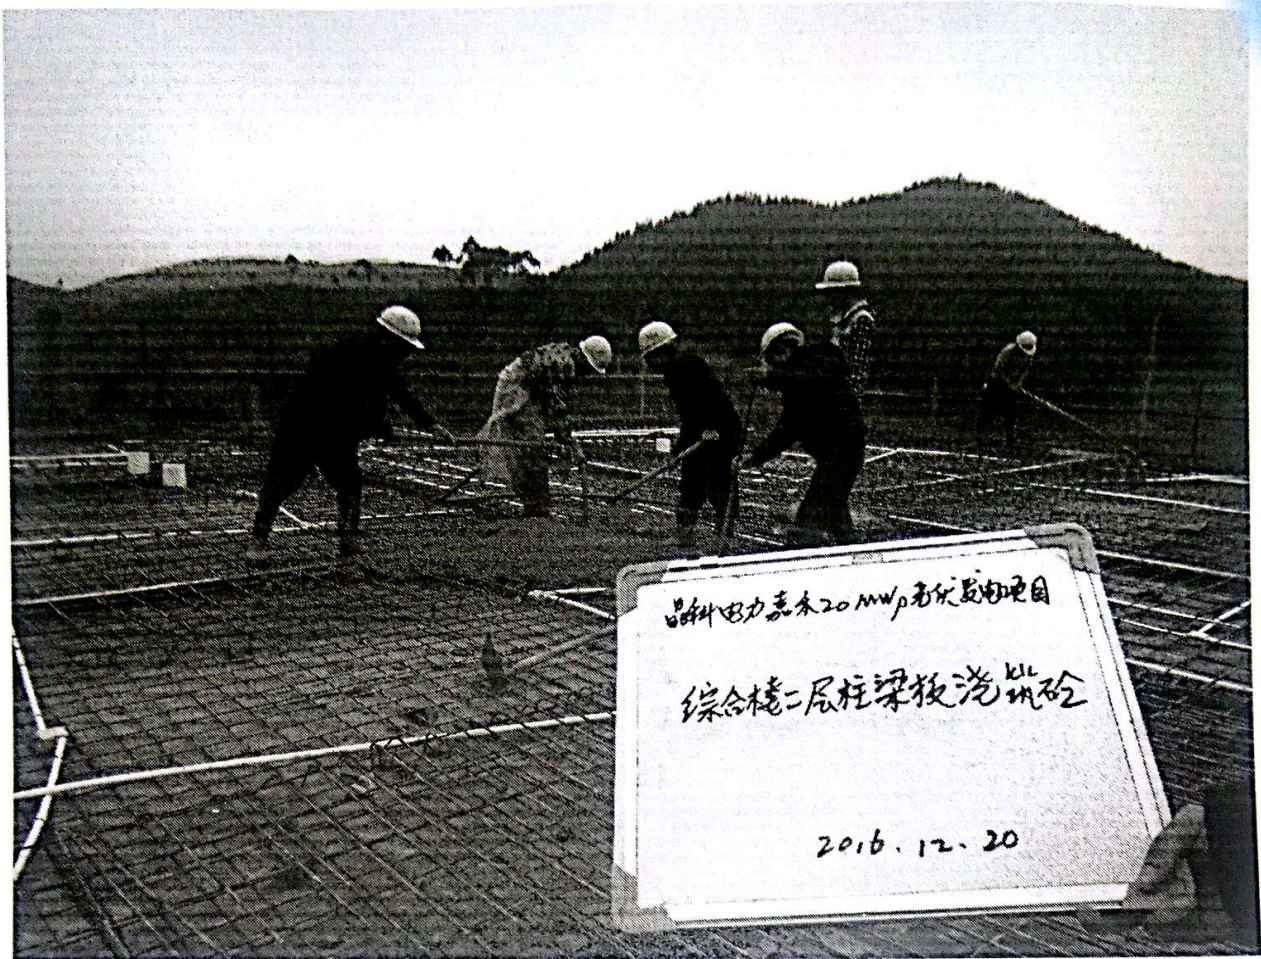
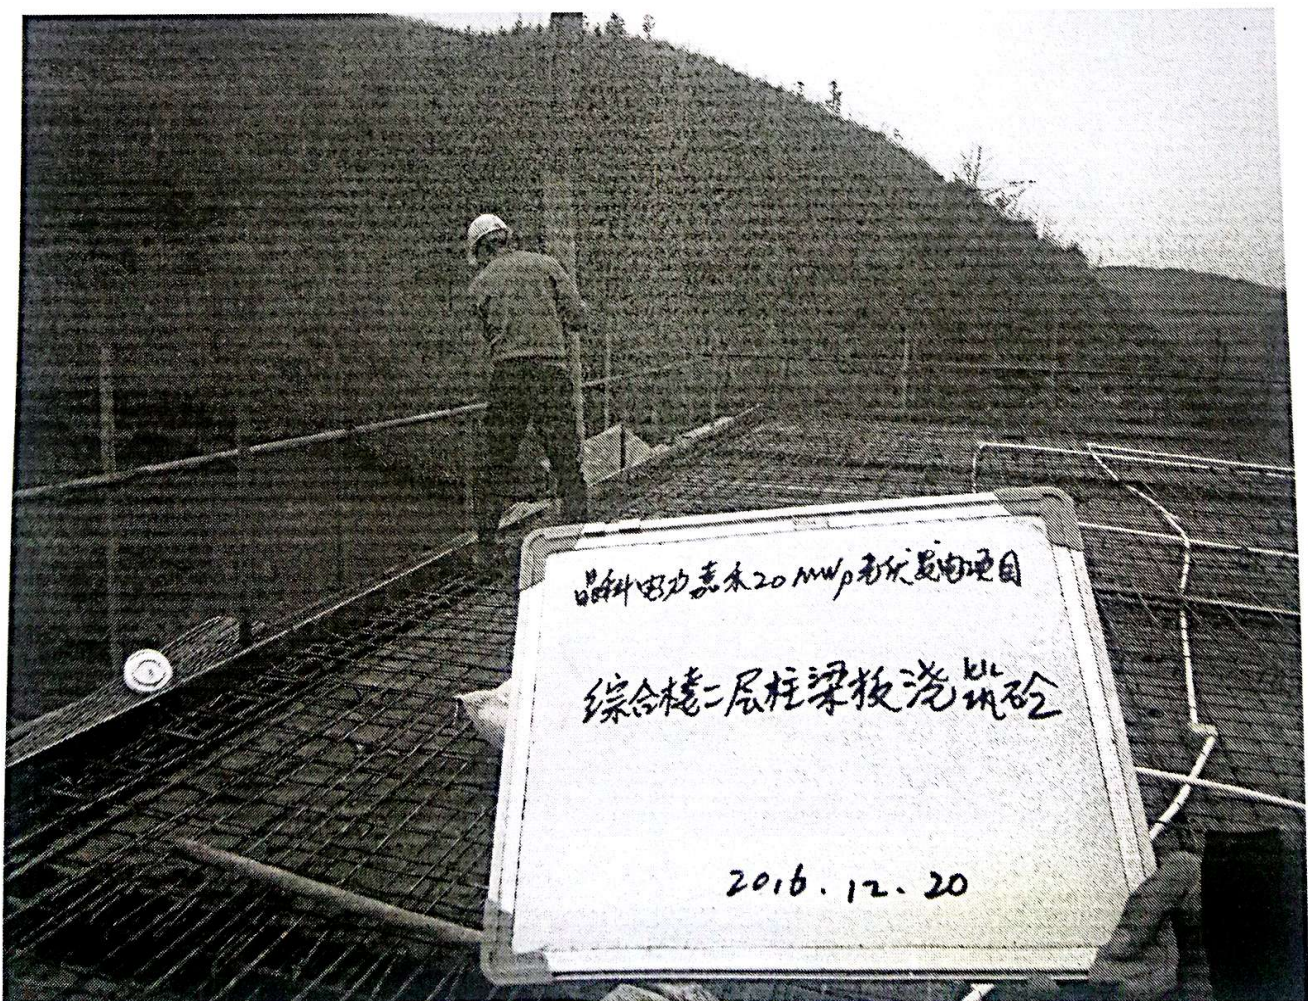
| 旁站监理的部位或工序: 综合用房二层柱梁板浇筑砼 | | | |
| 发现问题: 无 | | | |
