# 旁站监理记录表

工程名称: 浙江吉润春晓汽车部件有限公司8.6MW分布式光伏发电项目 编号: 20161114

| 旁站监理的部位及工序: 逆变升压集装箱基础2NJX01、2NJX02、2NJX03基础底板砼浇筑 | |

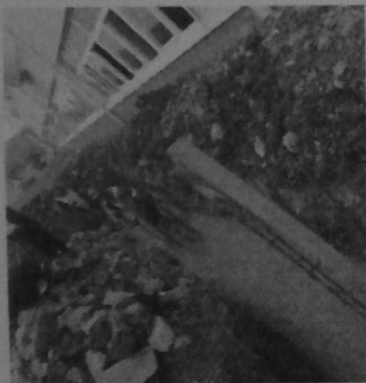
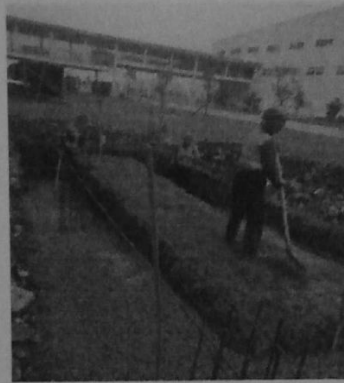
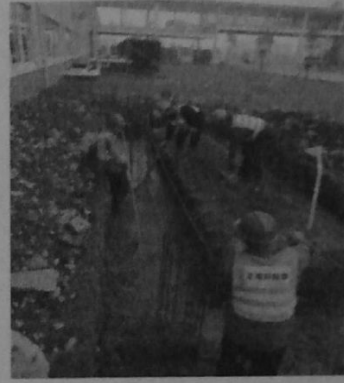
监理情况: 1、检查基础底板、柱钢筋绑扎情况, 均符合要求。2、现场采用商品混凝土, 资料齐全, 符合要求, 符合要求。3、混凝土振捣时, 做到快插慢拔, 振动器插点均匀。4、现场有木工看模, 钢筋工看钢筋。

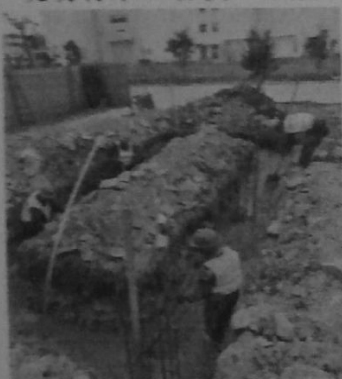
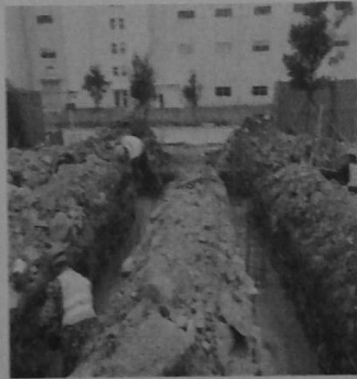
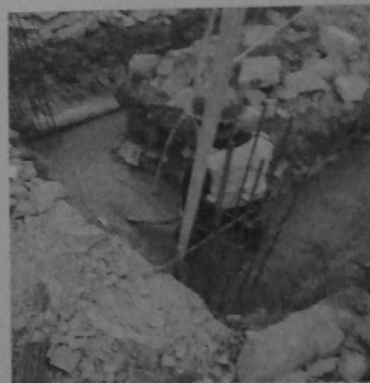
监理情况: 1、检查基础底板、柱钢筋绑扎情况, 均符合要求。2、现场采用商品混凝土, 资料齐全, 符合要求, 符合要求。3、混凝土振捣时, 做到快插慢拔, 振动器插点均匀。4、现场有木工看模, 钢筋工看钢筋。

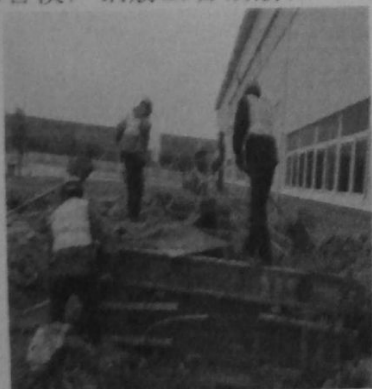
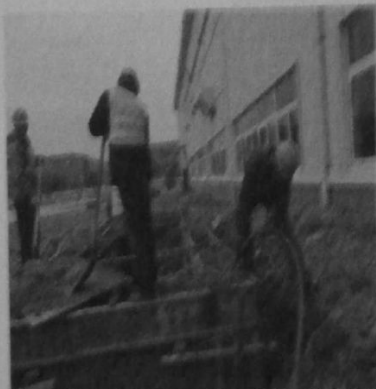
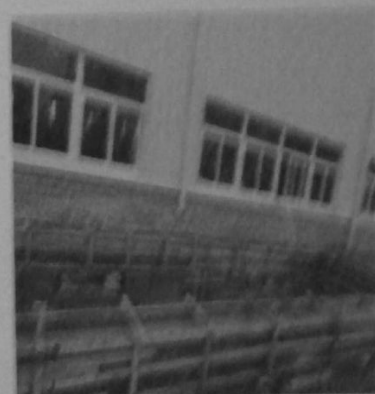
监理情况: 1、检查柱、圈梁钢筋绑扎情况及模板的几何尺寸, 均符合要求。2、现场采用商品混凝土, 资料齐全, 符合要求, 塌落度检查, 符合要求。3、混凝土振捣时, 做到快插慢拔, 振动器插点均匀。4、个别部位模板加固不到位存在胀模现象。5、现场有木工看模, 钢筋工看钢筋。

个别部位模板加固不到位存在胀模现象

处理意见: 现场木工进行加固处理

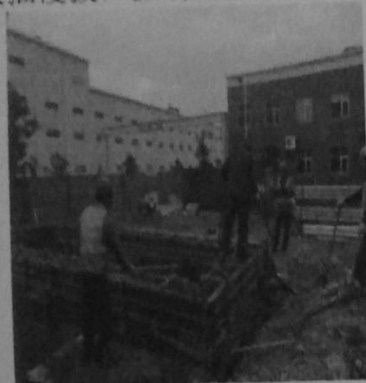
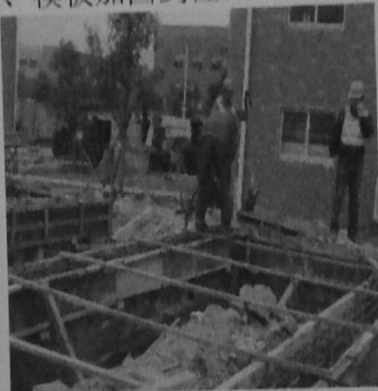
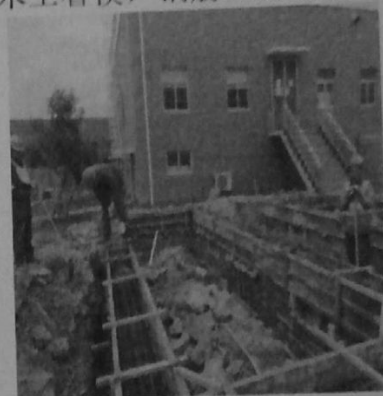
监理情况: 1、检查柱、圈梁钢筋绑扎情况及模板的几何尺寸, 均符合要求。2、现场采用商品混凝土, 资料齐全, 符合要求, 塌落度检查, 符合要求。3、混凝土振捣时, 做到快插慢拔, 振动器插点均匀。4、模板加固到位。5、现场有木工看模, 钢筋工看钢筋。

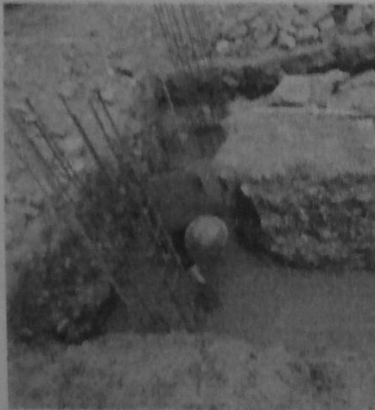
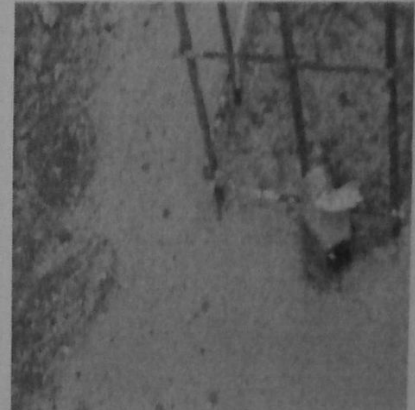
监理情况: 1、检查基础底板、柱钢筋绑扎情况, 均符合要求。2、现场采用商品混凝土, 资料齐全, 符合要求, 符合要求。3、混凝土振捣时, 做到快插慢拔, 振动器插点均匀。4、逆变升压集装箱基础2NJX03基础底板厚度不符合图纸要求5、现场有钢筋工看钢筋。

砼方量不足, 导致逆变升压集装箱基础2NJX03基础底板厚度不符合设计要求

处理意见: 下发监理工程师通知单, 要求整改 (建议留茬, 再次浇筑)

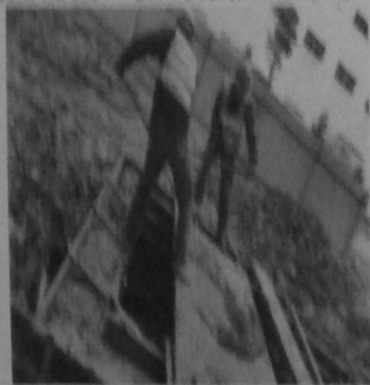
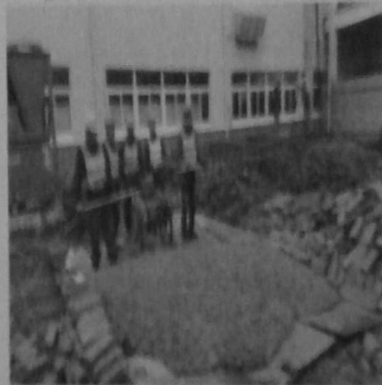
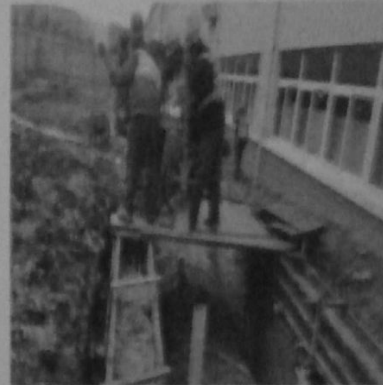
监理情况: 1、检查柱、圈梁钢筋绑扎情况及模板的几何尺寸, 均符合要求。2、现场采用商品混凝土, 资料齐全, 符合要求, 塌落度检查, 符合要求。3、混凝土振捣时, 做到快插慢拔, 振动器插点均匀。4、模板加固到位。5、现场有木工看模, 钢筋工看钢筋。
