旁站监理记录表

工程名称：内乡县马山口镇 50MW 光伏电站项目

编号：JZL6-001

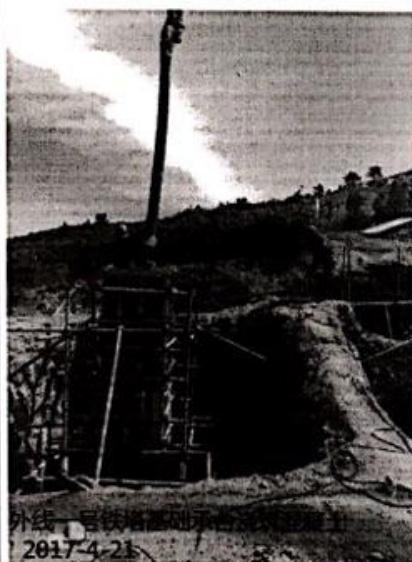
发现，现场个别工人未按要求正确佩戴个人安全防护用品，已要求施工单位现场整改，注意施工安全。

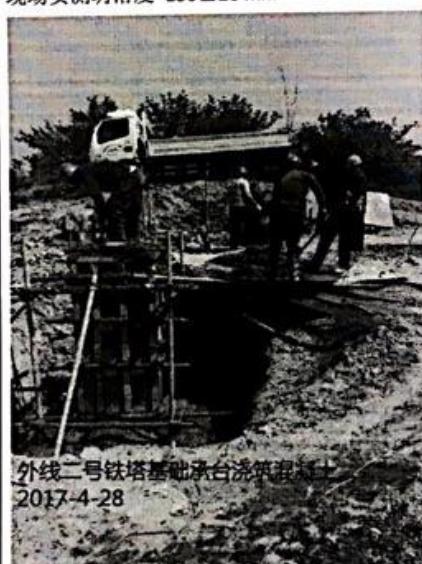
外线二号铁塔基础承台浇筑混凝土
2017-4-28

发现的问题及处理情况： 整个浇筑过程正常。	 内乡县马山口镇 50MW 光伏电站项目
旁站监理人员（签字）： 杨康	2017 年 4 月 28 日

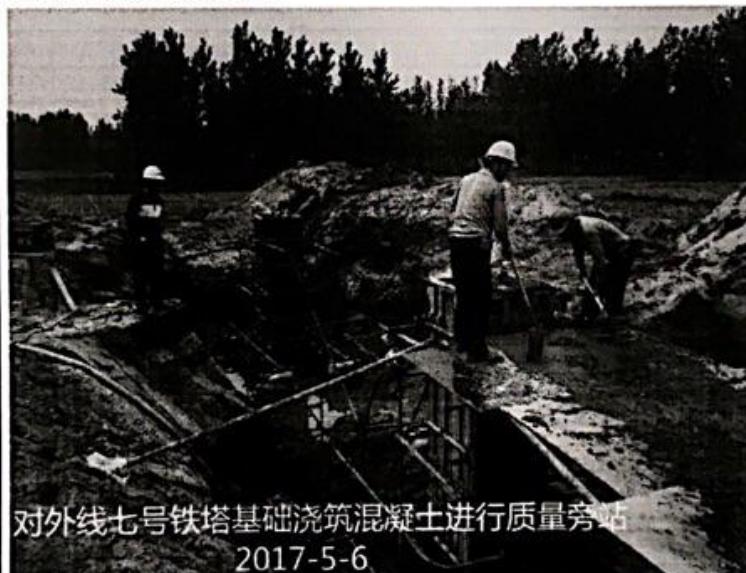
对外线七号铁塔基础浇筑混凝土进行质量旁站

局部模板加固不牢有轻微炸模现象，要求重新加固模板

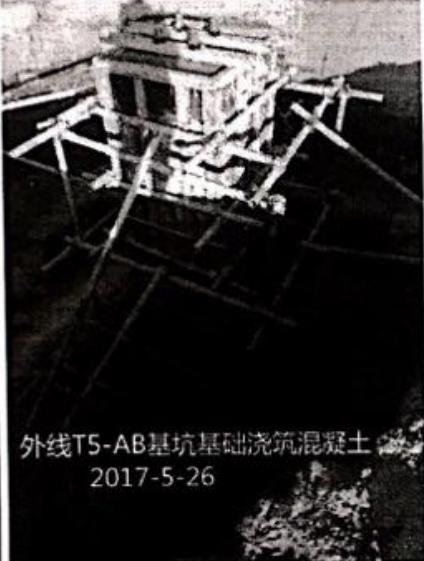
<p>外线T5-AB基坑基础浇筑混凝土 2017-5-26</p>	
<p>发现的问题及处理情况：</p> <p>个别工人未佩戴安全帽，要求其安全帽。</p> <p style="text-align: right;">内乡县马山口镇 50MW 光伏电站项目 监理有限公司</p> <p>旁站监理人员（签字）： 杨康 2017 年 5 月 26 日</p>

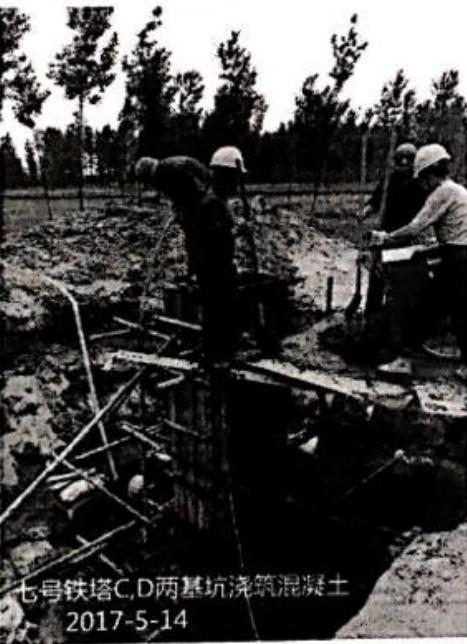
<p>七号铁塔C,D两基坑浇筑混凝土 2017-5-14</p>	
<p>发现的问题及处理情况：</p> <p>局部模板加固不牢有轻微炸模现象，要求重新加固模板</p> <p>

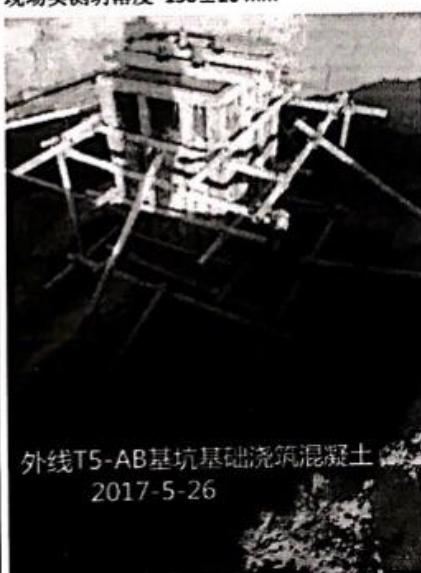
正常施工

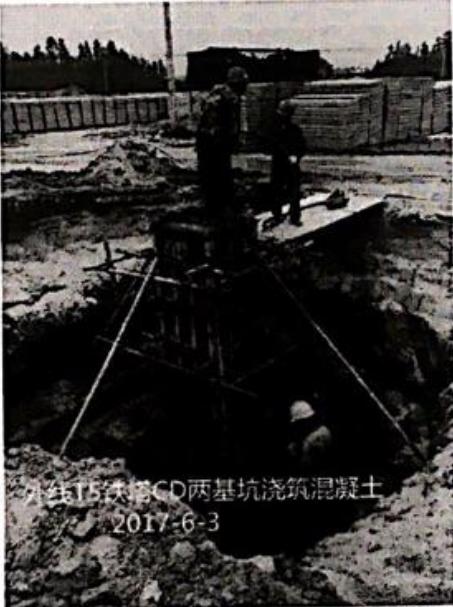
局部模板有轻微炸模现象，要求其重新加固。正常施工
