表 B.5 旁站监理记录表

编号 CZZHJL-013

工程名称：中地能源白水 20MW 光伏农业科技大棚电站项目

| 旁站监理的部位和工序：电控室砼基础圈梁 | |

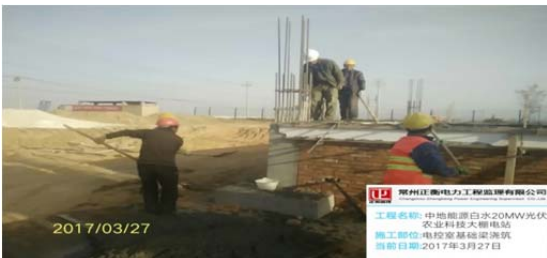
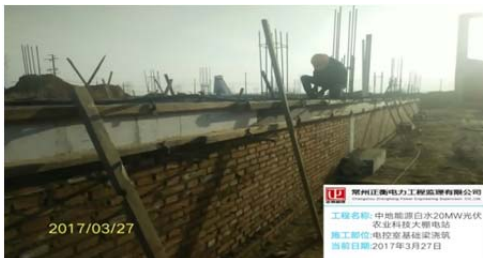
| <p>施工情况：</p> <ul style="list-style-type: none"> <li>• 施工单位施工人员 10 人，施工员、安全员就位。</li> <li>• 施工单位项目部对现场施工人员进行安全和技术交底。</li> <li>• 混凝土为商品混凝土，人工装填圈梁砼，等级为 C25，共计 10 方。</li> </ul> <div style="display: flex; justify-content: space-around;"> </div> | |
| <p>发现问题</p> <ul style="list-style-type: none"> <li>• 圈梁垫块不足。</li> <li>• 构造柱钢筋个别位移。</li> </ul> | |

| <p>处理意见：</p> <ol style="list-style-type: none"> <li>1、安排人对圈梁底部钢筋增加垫块。</li> <li>2、安排人对移位构造柱钢筋调整加固。</li> </ol> | |
| <p>备注（包括处理结果）：</p> <p>施工单位已整改完成。</p> | |
