表 B.5 旁站监理记录表

编号 CZZHJL-019

工程名称：中地能源白水 20MW 光伏农业科技大棚电站项目

| 日期及气候：2017 年 4 月 8 日 阴 5-18℃ | 施工地点：9#、10# 箱逆变基础 |

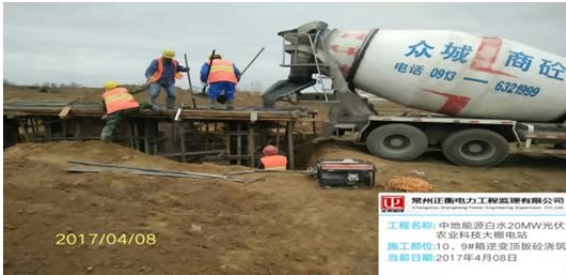
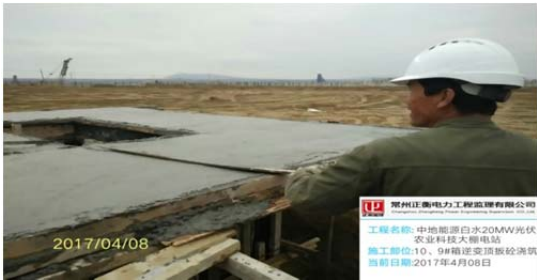
| <p>施工情况：</p> <ul style="list-style-type: none"> <li>• 施工单位施工人员 10 人，施工员、安全员就位。</li> <li>• 施工单位项目部对现场施工人员进行了安全和技术交底。</li> <li>• 混凝土为商品混凝土，人工装填框柱、框梁、顶板砼，等级为 C30，共计 12 方。</li> </ul> <div style="display: flex; justify-content: space-around;"> </div> | |
| <p>发现问题</p> <ul style="list-style-type: none"> <li>• 模板拼缝不严。</li> <li>• 顶板砼面不平。</li> </ul> | |

| <p>处理意见：</p> <ol style="list-style-type: none"> <li>1、安排木工对拼缝不严的模板整改。</li> <li>2、安排人对顶板砼不平的整该找平。</li> </ol> | |
| <p>备注（包括处理结果）：</p> <p>施工单位已整改完成。</p> | |
