## 旁站监理记录表

工程名称：湖南华容县北景港镇上横洲 20MWp 和平 20MWp 分布式农光互补光伏发电项目  
110kV 升压站基础工程

编号：007

| 旁站监理的部位或工序：升压站检测楼基础圈梁浇筑 | | |

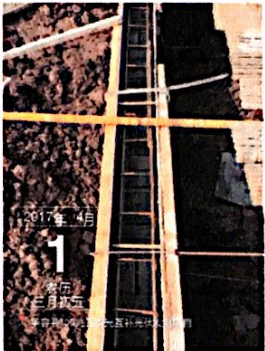
| <p>旁站的关键部位、关键工序施工情况：</p> <ol style="list-style-type: none"> <li>1.浇筑前仔细检查标高及模版的高差；</li> <li>2.检查基础的淤泥、积水情况；</li> <li>3.检查钢筋大小符合图纸要求，检测报告；</li> <li>4.检查模板的加固，承载力等问题；</li> <li>5.检查混凝土配合比符合 C30 的要求。</li> </ol> <div style="display: flex; justify-content: space-around; align-items: center;"> </div> | | |
| <p>发现的问题：</p> <ol style="list-style-type: none"> <li>1.钢筋绑扎间距不符合设计要求；</li> <li>2.底部钢筋没有垫块。</li> </ol> <p>处理情况：</p> <ol style="list-style-type: none"> <li>1.对钢筋间距重新绑扎与加密；</li> <li>2.垫块已加。</li> </ol> | | |
