## 旁站监理记录表

工程名称：湖南华容县北景港镇上横洲 20MWp 和平 20MWp 分布式农光互补光伏发电项目  
110kV 升压站基础工程

编号：010

| 旁站监理的部位或工序：升压站警卫室基础垫层浇筑 | |

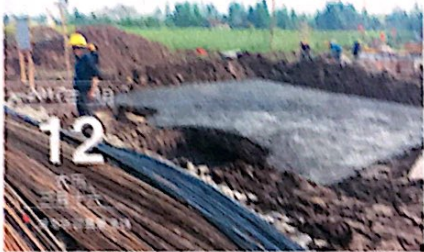
| <p>旁站的关键部位、关键工序施工情况：</p> <ol style="list-style-type: none"> <li>1.浇筑前仔细检查标高及模板的高差；</li> <li>2.检查基础的淤泥、积水情况；</li> <li>3.检查钢筋大小符合图纸要求，检测报告；</li> <li>4.检查模板的加固，承载力等问题；</li> <li>5.检查混凝土配合比符合 C30 的要求。</li> </ol> <div style="text-align: center; margin-top: 20px;"> </div> | |
| <p>发现的问题及处理情况：符合规范要求。</p> | |
