## 旁站监理记录表

工程名称：湖南华容县北景港镇上横洲 20MWp 和平 20MWp 分布式农光互补光伏发电项目  
110kV 升压站基础工程

编号：014

| 旁站监理的部位或工序：警卫室基础圈梁浇筑 | | |

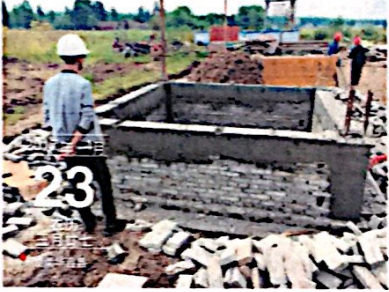
| <p>旁站的关键部位、关键工序施工情况：</p> <ol style="list-style-type: none"> <li>1. 浇筑前仔细检查标高及模板的高差；</li> <li>2. 检查钢筋大小符合图纸要求，检测报告；</li> <li>3. 检查模板的加固，承载力等问题；</li> <li>4. 检查混凝土配合比符合 C30 的要求。</li> </ol> <div style="text-align: center; margin-top: 10px;"> </div> | | |
| <p>发现的问题及处理情况：符合要求。</p> | | |
