旁站监理记录表

工程名称：湖南华容县北景港镇上横湖 30MWp 和平 30MWp 分布式光伏互补光伏发电项目
110KV 升压站基础工程

编号：015

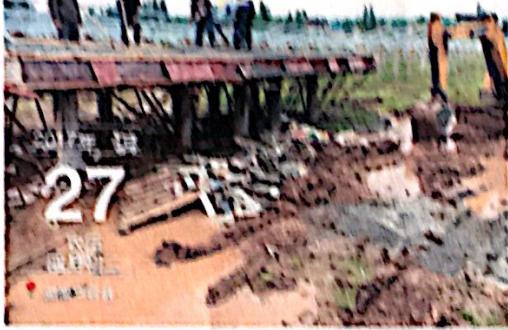
发现的问题： 1. 模板边缘没有加支撑，有凸出现象； 2. 其中一角因支撑受力不均有下沉现象。 处理情况： 支撑已加固。		
旁站监理人员（签字）：		2017年4月27日
