## 旁站监理记录表

工程名称：湖南华容县北景港镇上横洲 20MWp 和平 20MWp 分布式农光互补光伏发电项目  
110kV 升压站基础工程

编号：018

| 旁站监理的部位或工序：箱、逆变基础平台浇筑 | | |

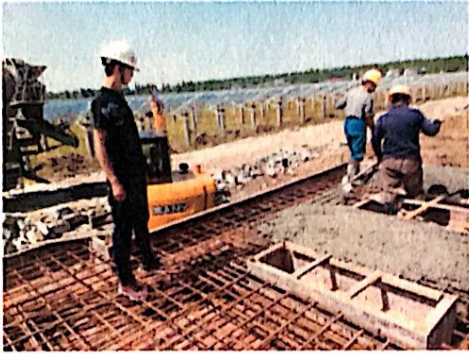
| <p>旁站的关键部位、关键工序施工情况：</p> <p>1.浇筑前仔细检查标高及模版的高差；</p> <p>2.检查钢筋大小符合图纸要求，检测报告；</p> <p>3.检查模板的加固，承载力等问题；</p> <p>4.检查混凝土配合比符合 C30 的要求。</p> | | |
| <p>发现的问题及处理情况：震动棒作业不及时，已整改。</p> | | |
