# 旁站监理记录表

工程名称：云杉清能沿海高速互通区光伏发电项目(兴桥)

编号：SDNY YHGS-PZ-002

旁站监理的部位或工序：箱变基础构造柱基础承台

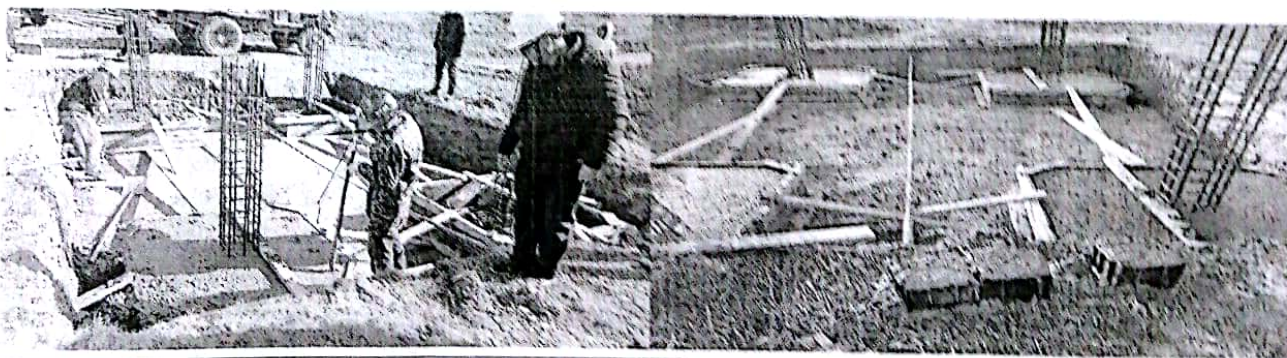
现场旁站发现，3#箱逆变基础局部振捣不及时，现场要求及时进行振捣，经要求现场施工已整改及时振捣。
