# 旁站监理记录表

工程名称：云杉清能沿海高速互通区光伏发电项目(蔡桥)

编号：ZHJL-YHGS-PZ-006

旁站监理的部位或工序：箱逆变基础梁板柱基础承台

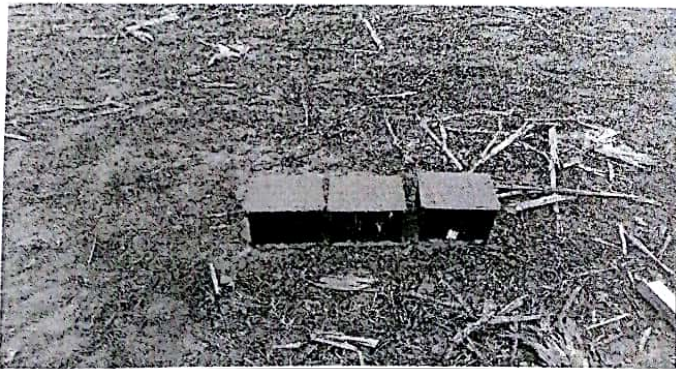
现场旁站发现，3#箱逆变基础混凝土振捣不到位，现场要求振捣到位，经要求现场施工及时整改。

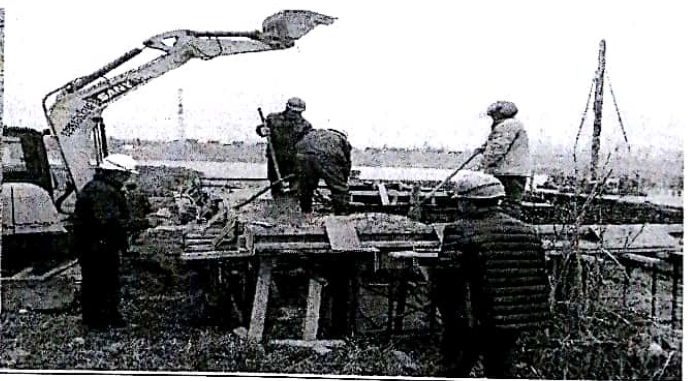
1#箱逆变混凝土未抹平，现场要求抹平。
