# 旁站监理记录表

工程名称: 衡东县 9.7MW 光伏扶贫项目

编号: HD-GF-PZJL-001

| 旁站监理的部位或工序: 支架基础浇筑 | |

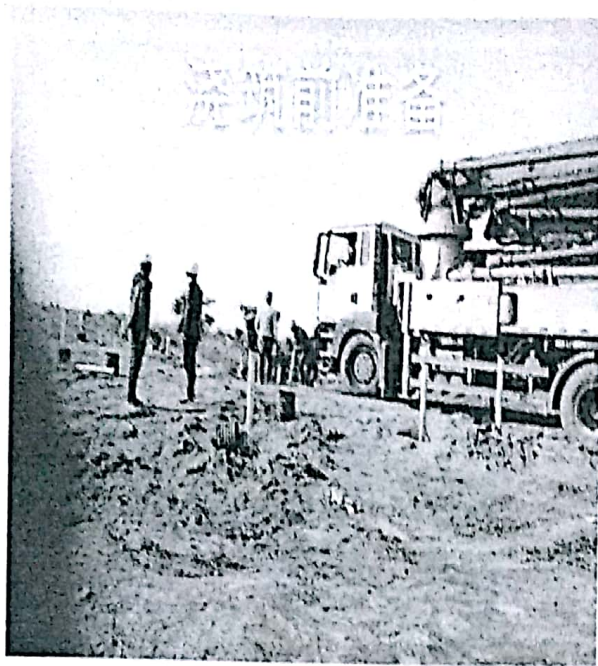
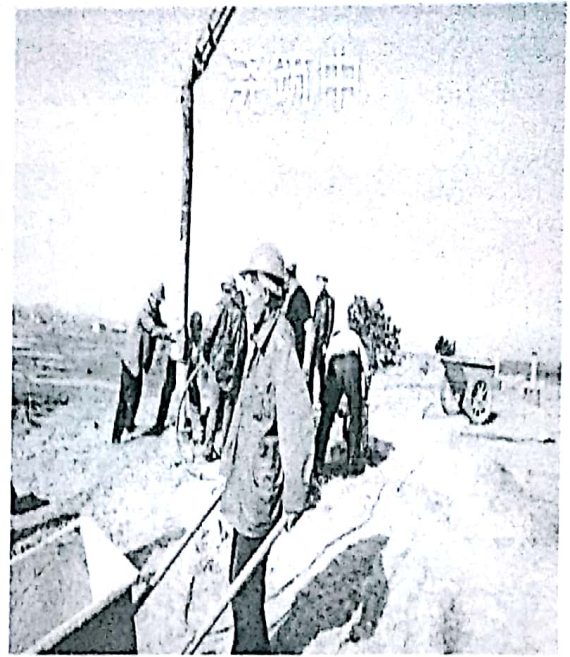
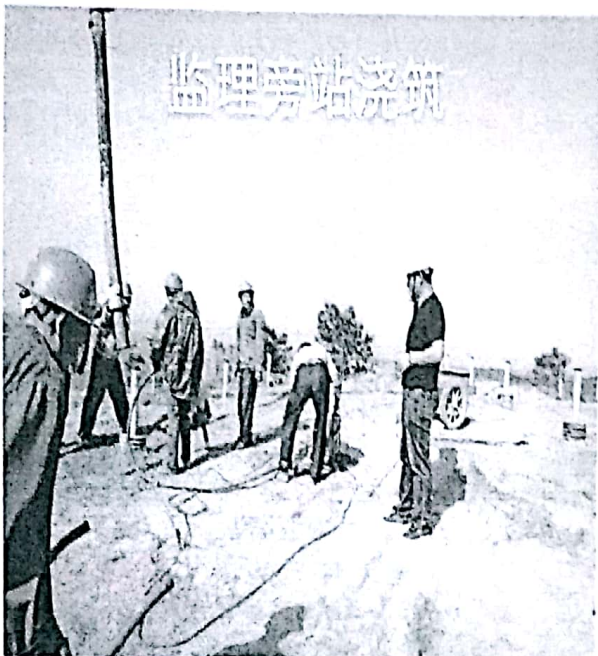
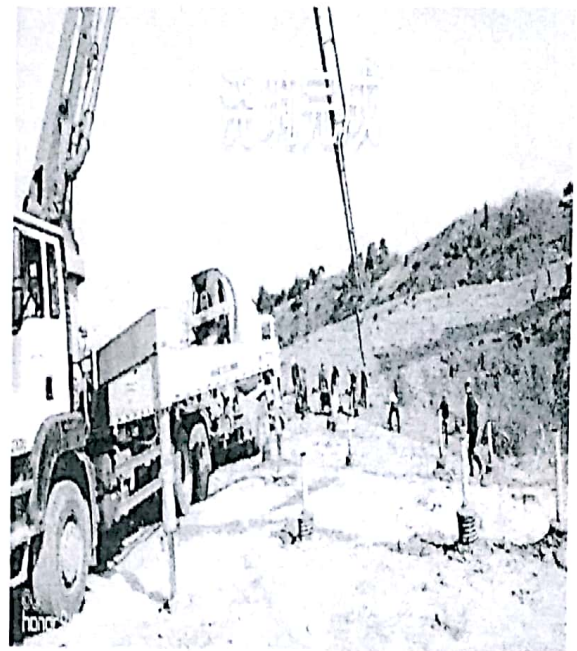
| <p>发现的问题及处理情况:</p> <ol style="list-style-type: none"> <li>1、浇筑后有个别预埋件垂直度达不到设计及规范要求, 要求现场立即整改;</li> <li>2、浇筑时个别支架基础浇筑时, 振捣不到位, 要求现场立即整改;</li> </ol> | |
