旁站监理记录表

工程名称：泰顺兴农 30MW 农林光互补光伏小康项目 编号：ZJL-ZJTS-023

旁站监理的部位或工序: 光伏区三号地接地下防腐焊接

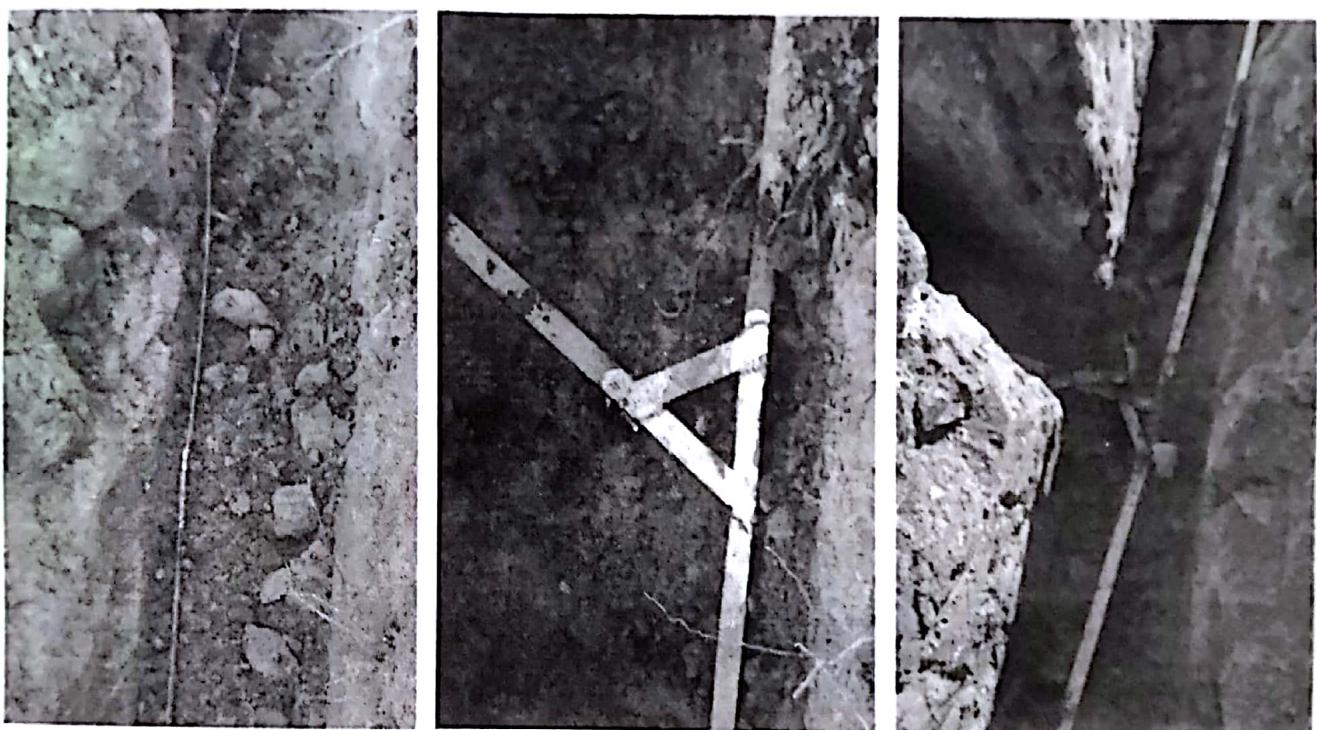
施工人员按照图纸要求和规范，进行下料，然后进行焊接作业。搭焊接长度不少于扁钢宽度的 2 倍，并且三个棱边进行焊接，焊缝平整、饱满、牢固，符合设计要求。

个别焊接处防腐不到位。

要求必须做好防腐工作后才能回填隐蔽。
