# 旁站监理记录表

工程名称: 湖南湘潭县4×20兆瓦光伏发电扶贫项目

编号: 20181102019

旁站监理的部位或工序: 地圈梁基础浇筑

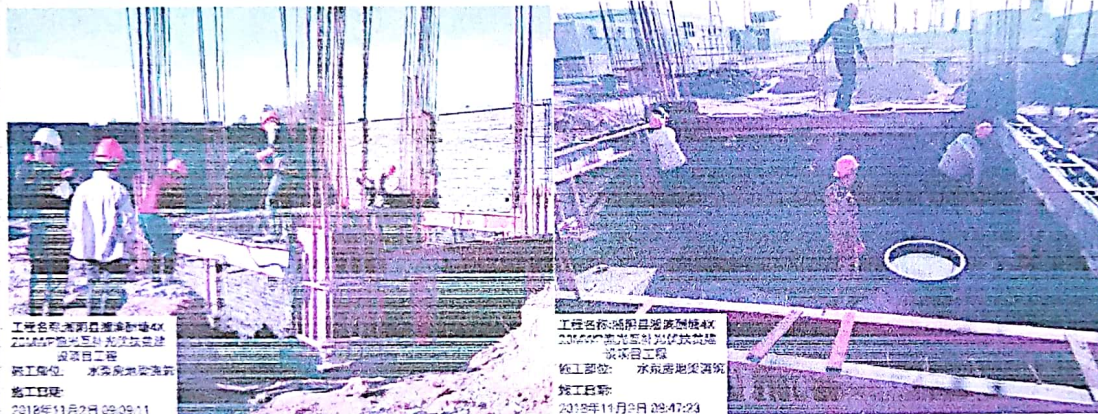
1. 施工人员 7 人, 管理人员落实到位上岗经过培训和技术交底;
2. 梁砼为商品混凝土 C30, 直泻浇筑;
3. 质检员、安全员、技术员及施工人员持证上岗, 安全员进行班前喊话及风险评估, 劳动保护安全措施到位;
4. 混凝土浇筑过程符合设计要求;
5. 施工工具: 插入式震动棒 1 根;
6. 设计塌落度:  $120 \pm 30\text{mm}$ 。

- 1、基础浇筑申请已批复。使用商品混凝土 C30;
- 2、经检查出场合格证与混凝土配比手续齐全;
- 3、c30 现场检查塌落度实测值为 140mm;
- 4、在混凝土浇筑过程中检查模板支护情况: 支护模板、无漏浆;
- 5、钢筋数量、长度及尺寸符合设计要求;
- 6、浇筑流程: 检查开盘鉴定, 模板稳定性检测;
