工程名称：湖南湘阴县 4×20 兆瓦渔光互补扶贫项目—110kV 升压站工程

# 旁站监理记录表

编号：20180509001

| 旁站监理的部位或工序：升压站基础砼浇筑 | | |

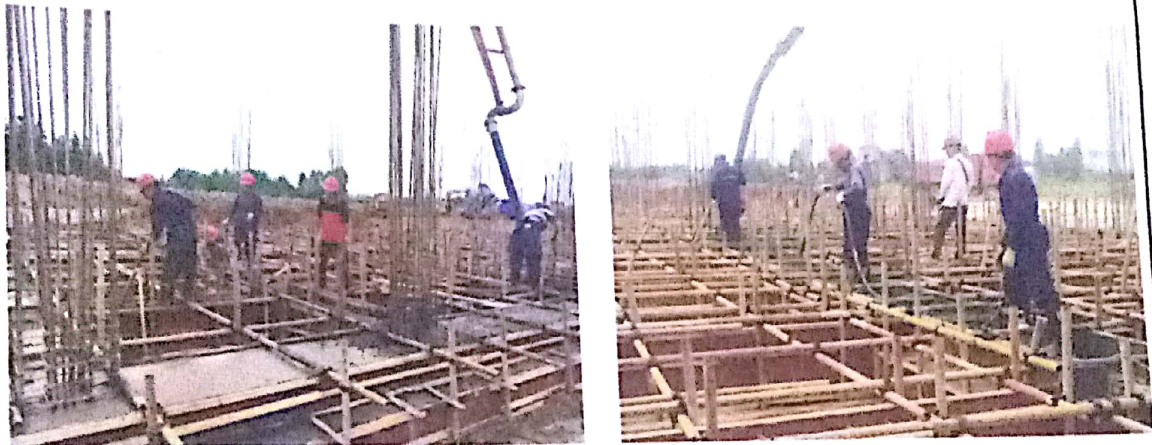
| <p>旁站的关键部位、关键工序施工情况：</p> <ol style="list-style-type: none"><li>1.检查基础厚度、平整度；</li><li>2.检查基础的淤泥、积水情况；</li><li>3.检查钢筋大小符合图纸要求，检测报告；</li><li>4.检查模板的加固，承载力等问题；检查混凝土配合比符合 C30 的要求；</li><li>5.施工现场两台插入式震动棒作业；</li><li>6.商品混凝土共 130m³左右</li></ol> | | |
| <p>发现的问题及处理情况：</p> <p>施工符合要求</p> | | |
