# 旁站监理记录表

工程名称：湖南湘阴县 4×20 兆瓦渔光互补扶贫项目—110kV 升压站工程

| 旁站监理的部位或工序：升压站配电楼电缆沟底板砼浇筑 | | |

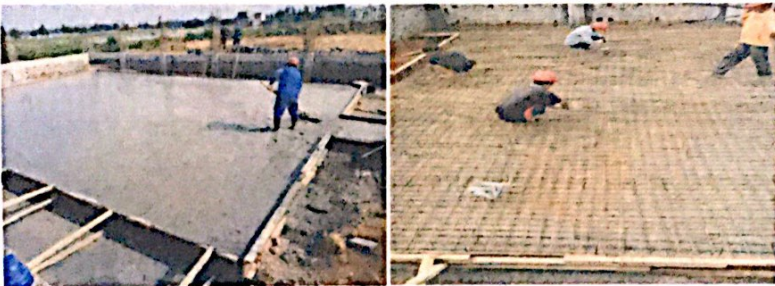
| <p>发现的问题及处理情况：</p> <p>现场钢筋规格为Φ8，不符合Φ10的设计要求。</p> <p>要求对钢筋进行级错，同加密，加密间距为10cm。</p> <p>已按要求整改完成。</p> | | |
