## 旁站监理记录表

工程名称：湖南湘阴县 4×20 兆瓦渔光互补扶贫项目—110kV 升压站工程

编号：20180522005

| 旁站监理的部位或工序：升压站主变构架基础垫层砼浇筑 | |

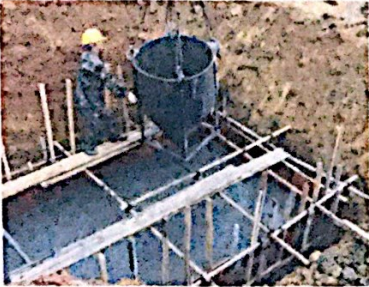
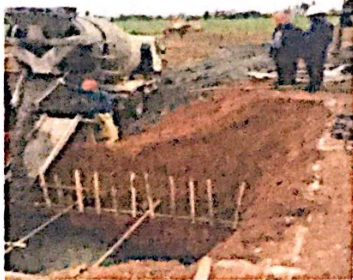
| <p>旁站的关键部位、关键工序施工情况：</p> <ol style="list-style-type: none"> <li>1.检查基础厚度、平整度；</li> <li>2.检查基础的淤泥、积水情况；</li> <li>3.检查钢筋大小符合图纸要求，检测报告；</li> <li>4.检查模板的加固，承载力等问题；检查混凝土配合比符合 C15 的要求；</li> <li>5.施工现场两台插入式震动棒作业；</li> </ol> <div style="display: flex; justify-content: space-around; margin-top: 10px;"> </div> | |
| <p>发现的问题及处理情况：</p> <p style="margin-left: 20px;">基坑开挖放坡达不到规范要求，存在安全隐患。</p> <p style="margin-left: 20px;">已下发监理工程师通知单：XYCTH-JLT-007，要求立即整改。</p> | |
