## 旁站监理记录表

工程名称：湖南湘阴县 4×20 兆瓦渔光互补扶贫项目—110kV 升压站工程

编号：20180524007

| 旁站监理的部位或工序：升压站出线构架基础砼浇筑 | |

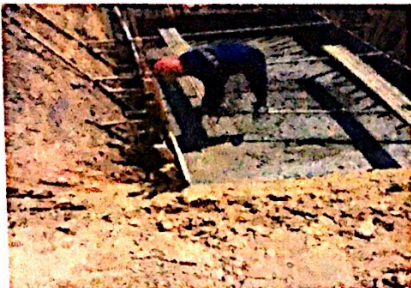
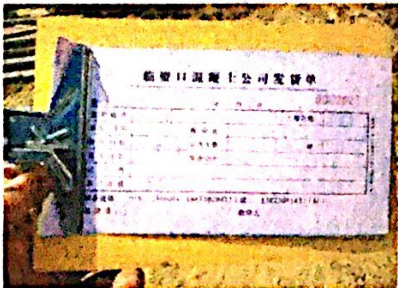
| <p>旁站的关键部位、关键工序施工情况：</p> <ol style="list-style-type: none"> <li>1.检查基础厚度、平整度；</li> <li>2.检查基础的淤泥、积水情况；</li> <li>3.检查钢筋大小符合图纸要求，检测报告；</li> <li>4.检查模板的加固，承载力等问题；检查混凝土配合比符合 C15 的要求；</li> <li>5.施工现场两台插入式震动棒作业；</li> </ol> <div style="display: flex; justify-content: space-around; margin-top: 10px;"> </div> | |
| <p>发现的问题及处理情况：</p> <p style="font-size: 1.2em; margin-top: 10px;">现场检查模板加固到位，同意浇筑。<br/>检查混凝土配合比，强度与设计 C15 相符。<br/>浇筑时两台震动棒同时作业，保证浇筑质量。<br/>施工安全符合要求。</p> | |
