## 旁站监理记录表

工程名称：湖南湘阴县 4×20 兆瓦渔光互补扶贫项目—110kV 升压站工程

| 旁站监理的部位或工序：主变基础及主变构架基础砼浇筑 | |

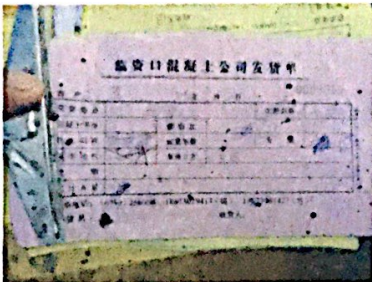
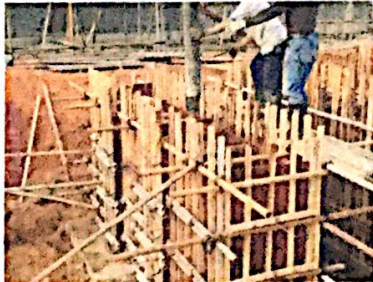
| <p>旁站的关键部位、关键工序施工情况：</p> <ol style="list-style-type: none"> <li>1.检查基础厚度、平整度；</li> <li>2.检查基础的淤泥、积水情况；</li> <li>3.检查钢筋大小符合图纸要求，检测报告；</li> <li>4.检查模板的加固，承载力等问题；检查混凝土配合比符合 C25 的要求；</li> <li>5.施工现场两台插入式震动棒作业；</li> </ol> <div style="display: flex; justify-content: space-around; margin-top: 10px;"> </div> | |
| <p>发现的问题及处理情况：</p> <p style="font-size: 1.2em; margin-top: 10px;">混凝土浇筑时所使用的振动棒不能满足施工要求，导致振捣不到位。</p> <p style="font-size: 1.2em; margin-top: 10px;">设计要求混凝土强度为 C25，现场混凝土实际强度为 C35 满足要求允许浇筑。</p> | |
