# 旁站监理记录表

工程名称: 湖南湘阴县 4×20 兆瓦渔光互补扶贫项目—110kV 升压站工程

| 旁站监理的部位或工序: 配电楼二次室、控制室屋顶砼浇筑 | | |

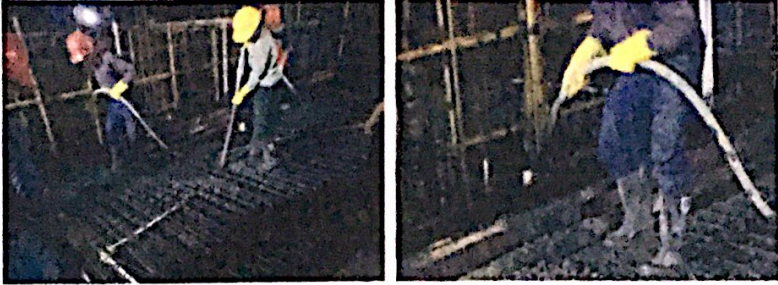
| <p>发现的问题及处理情况:</p> <p>由于大梁钢筋密度太大, 导致震动棒不能有效震捣到位.</p> | | |
