# 旁站监理记录表

工程名称: 湖南湘阴县 4×20 兆瓦渔光互补扶贫项目—110kV 升压站工程

| 旁站监理的部位或工序: 升压站户外出线构架基础砼浇筑 | |

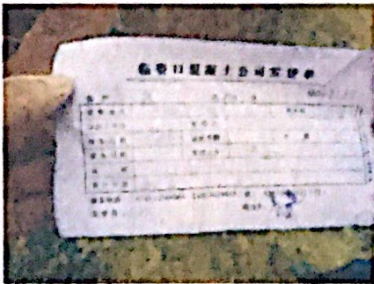
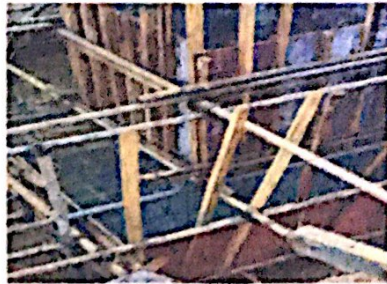
| <p>旁站的关键部位、关键工序施工情况:</p> <ol style="list-style-type: none"> <li>1.检查基础厚度、平整度;</li> <li>2.检查基础的淤泥、积水情况;</li> <li>3.检查钢筋大小符合图纸要求, 检测报告;</li> <li>4.检查模板的加固, 承载力等问题; 检查混凝土配合比符合 C30 的要求;</li> <li>5.施工现场两台插入式震动棒作业;</li> </ol> <div style="display: flex; justify-content: space-around;"> </div> | |
| <p>发现的问题及处理情况:</p> <ol style="list-style-type: none"> <li>1. 现场检查商混料单为 C30 混凝土, 符合要求.</li> <li>2. 浇筑时仅使用一台震动棒, 震捣不到位.</li> <li>3. 基础浇筑未留置标准试块和同条件养护试块.</li> </ol> <p>针对以上问题, 对施工单位下发监理整改通知单.</p> | |
