# 旁站监理记录表

工程名称: 湖南湘阴县 4×20 兆瓦渔光互补扶贫项目—110kV 升压站工程

编号: 20180609012

| 旁站监理的部位或工序: 升压站户外出线构架基础、接地变基础、FC 设备基础、SVG 基础砼浇筑 | |

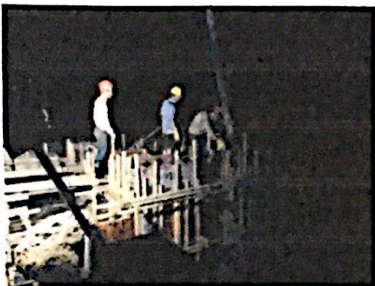
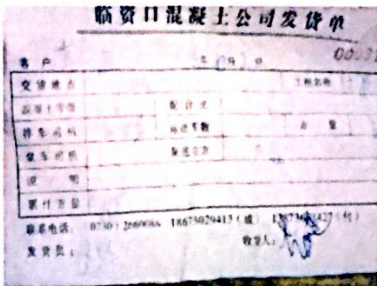
| <p>旁站的关键部位、关键工序施工情况:</p> <ol style="list-style-type: none"> <li>1.检查基础厚度、平整度;</li> <li>2.检查基础的淤泥、积水情况;</li> <li>3.检查钢筋大小符合图纸要求, 检测报告;</li> <li>4.检查模板的加固, 承载力等问题; 检查混凝土配合比符合 C25 的要求;</li> <li>5.施工现场两台插入式震动棒作业;</li> <li>6.检查商混方量是否满足设计要求;</li> <li>7.检查现场是否留置标养试块和同条件养护试块。</li> </ol> <div style="display: flex; justify-content: space-around;"> </div> | |
| <p>发现的问题及处理情况:</p> <p>基础浇筑前检查模板牢固, 钢筋规格及配筋符合设计要求, 使用C25混凝土, 满足设计C25的强度要求, 浇筑时两台震动棒同时作业, 需捣制位。</p> <p>现场已留置标养试块, 但未做同条件养护试块已通知施工单位引起重视, 并要求总包单位督促执行。</p> | |
