# 旁站监理记录表

工程名称: 湖南湘阴县 4×20 兆瓦渔光互补扶贫项目—110kV 升压站工程

编号: 20180616013

| 旁站监理的部位或工序: 升压站事故油池基础砼浇筑 | | |

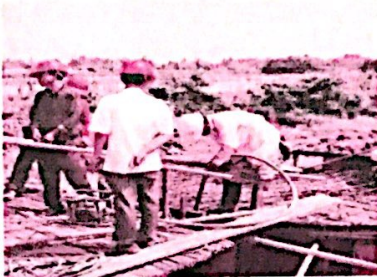
| <p>发现的问题及处理情况:</p> <p>基础浇筑前检查模板支撑牢固, 钢筋规格及配筋符合设计要求, 使用已初商品混凝土, 满足设计要求, 浇筑时两台震动棒作业, 需留置试块。</p> <p>现场已留置标养试块, 但未留置同条件养护试块, 已通知施工单位必须留置同条件养护试块, 否则对工程质量验收不予签字。</p> | | |
