## 旁站监理记录表

工程名称：湖南湘阴县 4×20 兆瓦渔光互补扶贫项目—110kV 升压站工程

| 旁站监理的部位或工序：升压站独立避雷针基础砼浇筑 | |

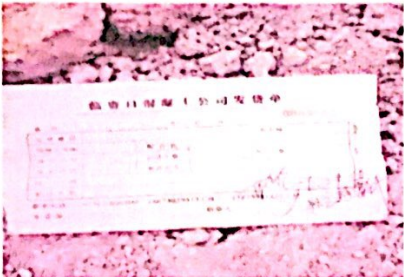
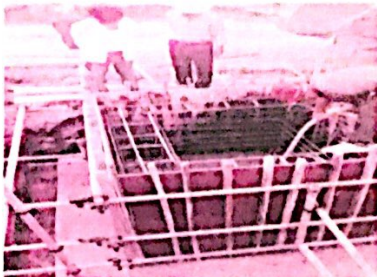
| <p>旁站的关键部位、关键工序施工情况：</p> <ol style="list-style-type: none"> <li>1.检查基础厚度、平整度；</li> <li>2.检查基础的淤泥、积水情况；</li> <li>3.检查钢筋大小符合图纸要求，检测报告；</li> <li>4.检查模板的加固，承载力等问题；检查混凝土配合比符合 C30 的要求；</li> <li>5.施工现场两台插入式震动棒作业；</li> <li>6.检查商混方量是否满足设计要求；</li> <li>7.检查现场是否留置标养试块和同条件养护试块。</li> </ol> <div style="display: flex; justify-content: space-around; margin-top: 10px;"> </div> | |
| <p>发现的问题及处理情况：</p> <p style="font-size: 1.2em;">基础浇筑前检查模板支撑牢固，钢筋规格及配筋符合设计要求，使用C30商混，满足设计要求方量。浇筑时现场仅一台震动棒作业，需摇手到后，现场口头通知管理人员未引起重视，针对此问题下发监理工程师通知单。</p> <p style="font-size: 1.2em;">已留置标养试块，但未留置同条件养护试块。</p> | |
