## 旁站监理记录表

工程名称：汨罗 2×20 兆瓦渔光互补光伏扶贫项目

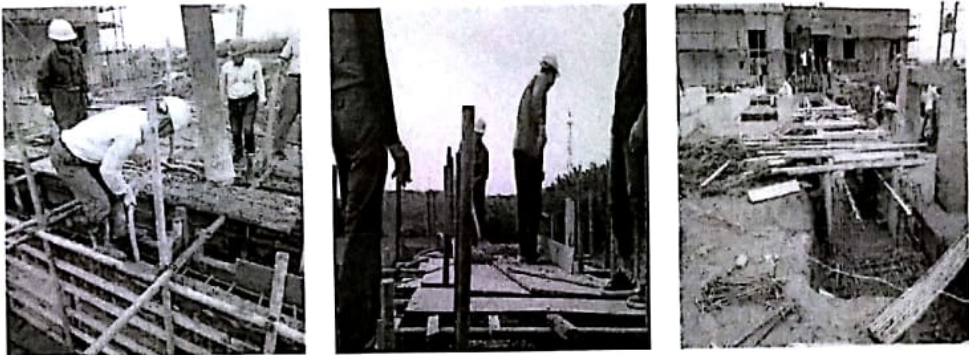
| <p>旁站的关键部位、关键工序施工情况：</p> <p>砼浇筑前，施工人员、机具已准备到位。由施工单位土建负责人作浇筑施工交底、安全交底，然后开始施工。</p> <div style="display: flex; justify-content: space-around; align-items: center;"> </div> | |
| <p>监理情况：</p> <p>电缆沟钢筋绑扎完成，模板支设完成，预埋件预埋完成，固定牢固，验收均符合设计要求。检查商砼出厂证明、合格证，要求制作试块，标准养护试件作为验证配合比依据。本次浇筑混凝土为 C25，抗渗等级 P6，总方量 34m³，要求现场留置同条件试块 3 组。混凝土振捣时，做到快插慢拔，振动器插点均匀。连续震动时间约为 25s-40s，以混凝土表面出现浮浆为止，预埋件周围嘉庆振捣。要求施工方浇筑完成后按要求进行养护。</p> | |
| <p>2 发现的问题及处理情况：</p> <p style="text-align: center;">振捣不及时，要求施工人员及时振捣。</p> | |

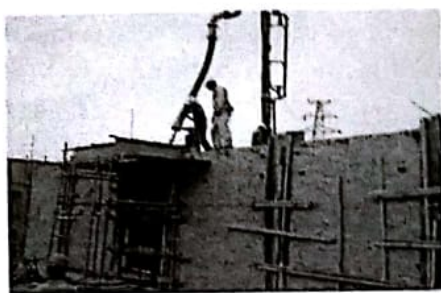
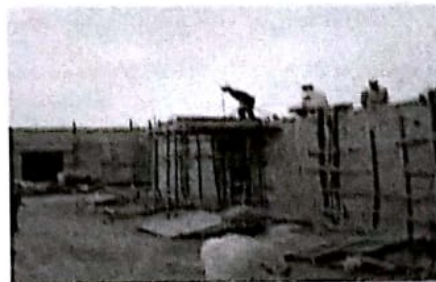
- 1、施工单位施工人员 15 人，施工员、安全员就位。
- 2、施工单位项目部对现场施工人员进行了安全和技术交底。
- 3、混凝土为自拌混凝土，等级为 C30，共计 5m<sup>3</sup> 用于构造柱、雨棚，C15 计 20m<sup>3</sup>。

- 1、基础浇注时，混凝土振捣不及时。

- 1、现场要求加强混凝土振捣，增加振捣人员。已增加一名振捣人员

施工单位已整改完成

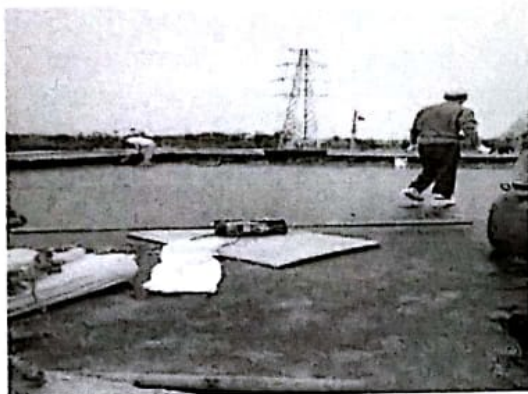
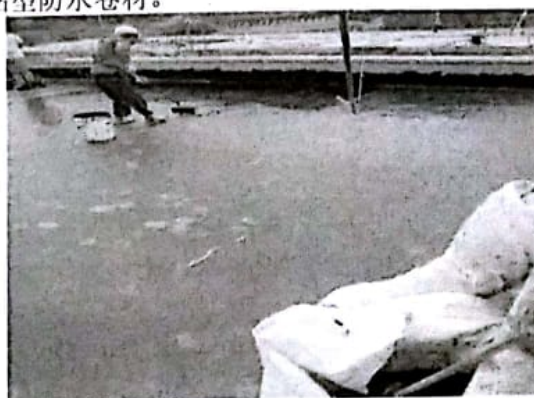
- 1、施工单位施工人员 5 人，施工员、安全员就位。
- 2、施工单位项目部对现场施工人员进行了安全和技术交底。
- 3、防水层为二层沥青防水涂料，二层改性沥青自粘型防水卷材。

- 1、搭接个别部位宽度不够。

- 1、现场要求对搭接不够部分附加附加层

施工单位已整改完成
