## 旁站监理记录表

工程名称：汨罗 2×20 兆瓦渔光互补光伏扶贫项目

旁站监理的部位和工序：配电综合楼屋面防水

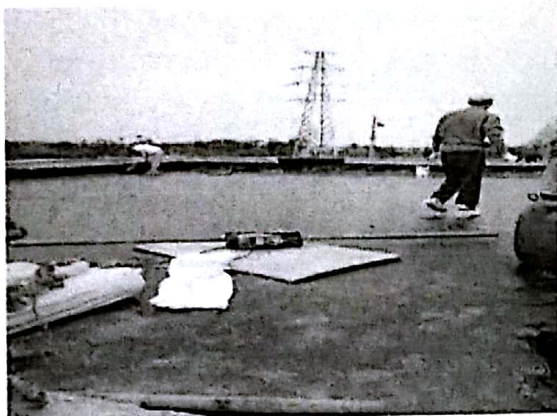
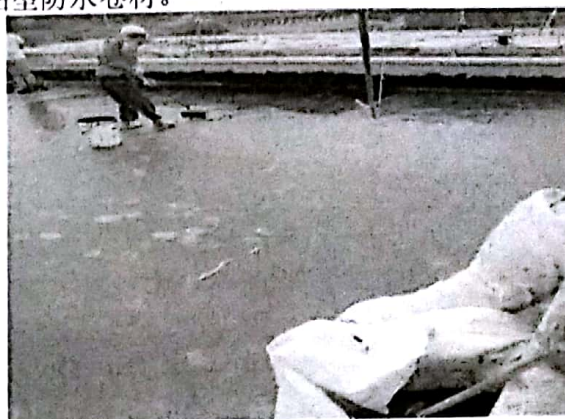
- 1、施工单位施工人员 5 人，施工员、安全员就位。
- 2、施工单位项目部对现场施工人员进行了安全和技术交底。
- 3、防水层为二层沥青防水涂料，二层改性沥青自粘型防水卷材。

- 1、搭接个别部位宽度不够。

- 1、现场要求对搭接不够部分附加附加层

施工单位已整改完成
