# 旁站监理记录表

工程名称：汨罗 2×20 兆瓦渔光互补光伏扶贫项目

编号：ML-TJ-- 020

日期及气候：2018.5.19 多云 施工单位：浮尧电力工程设计（上海）有限公司  
旁站监理的部位或工序：配电楼柱、顶板混凝土浇筑  
旁站监理开始时间：13:30 旁站监理结束时间：18:00

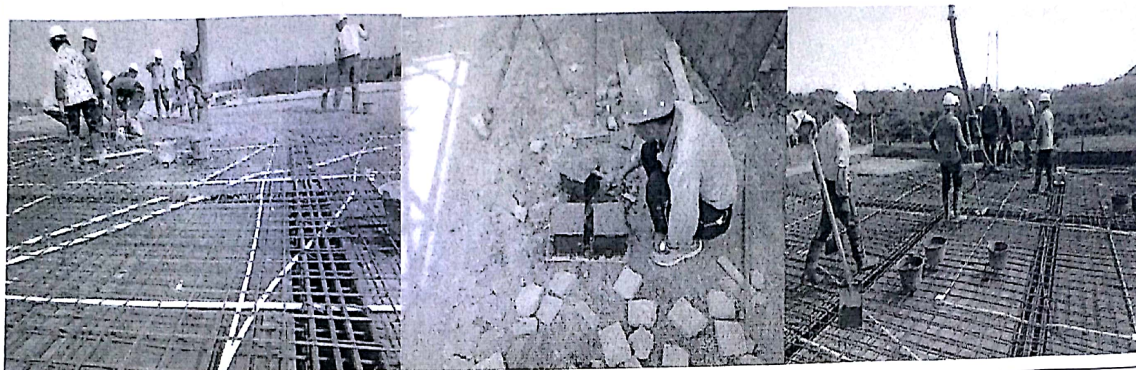
- 1、基础浇注时，混凝土振捣不及时。
- 2、施工中标高不明显。

- 1、现场要求加强混凝土振捣，增加振捣人员。已增加一名振捣人员。
- 2、要求设明显标志控制好面层厚度和平整度。
