# 旁站监理记录表

工程名称: 兰考恒大家居联盟产业园光伏发电项目 (皮阿诺 3.5856MW) 编号: GFDZJBM30-02

| 旁站监理部位及工序 | 箱变原顶梁混凝土浇筑 | | |

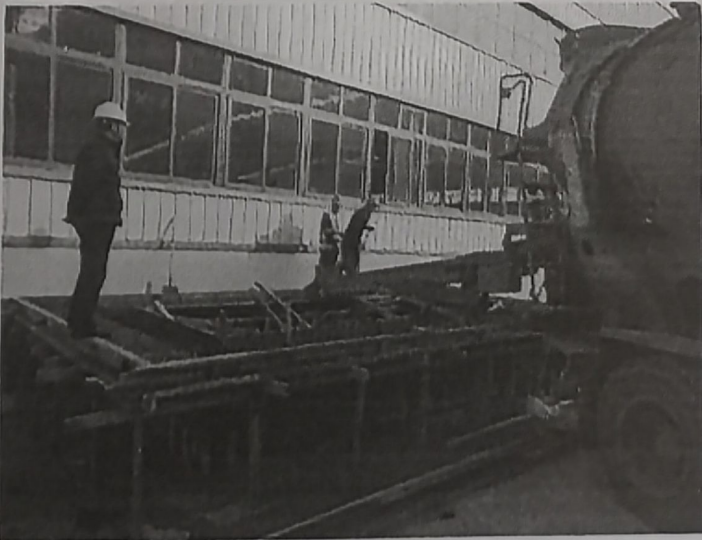
| <p>发现的问题及处理情况: 箱变支模拼缝不符规范要求, 已要求施工方整改。</p> | | | |

| <p>处理意见: 要求施工方对模板拼缝不合格的部位进行加固。</p> | | | |
