# 旁站监理记录表

(商品混凝土浇筑分项工程)

工程名称: 兰考恒大家居联盟产业园光伏发电项目 (皮阿诺 3.5856MW) 编号: GFDZJBM30-01

| 旁站监理部位及工序 | 箱变压顶梁混凝土浇筑 | | |

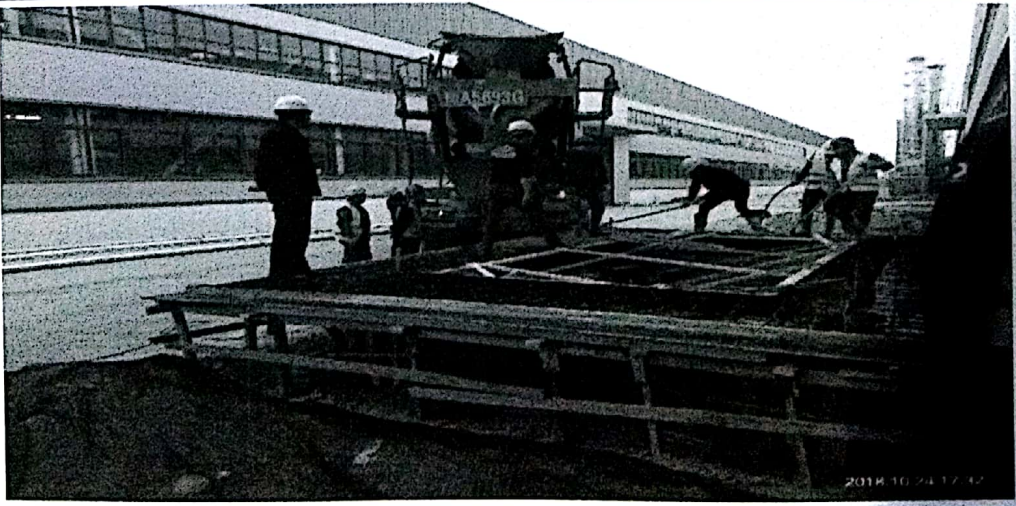
| <p>发现的问题及处理情况: 箱变检修平台钢筋保护层尺寸不符合设计要求 (600-900mm), 个别部位钢筋间距不均匀, 平台边沿模板不符合设计要求 (设计要求 100mm, 实际支模 70-80mm)。</p> | | | |

| <p>处理意见: 现场要求施工单位重新调整钢筋位置并固定钢筋, 防止钢筋移位, 要求模板按设计要求支模。</p> | | | |
