## 旁站监理记录表

工程名称：江苏腾盛纺织 5MWp 光伏发电项目

编 ZHJL-TSPZ-003

| 旁站监理的部位或工序：箱逆变基础垫层施工 | |

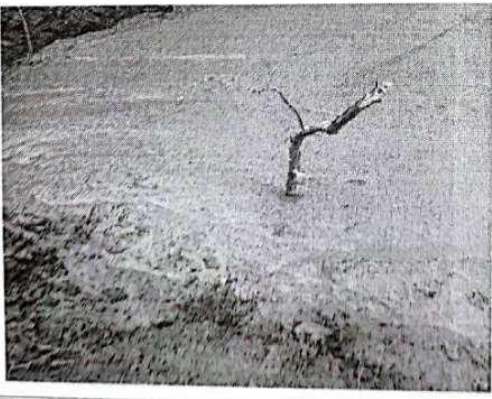
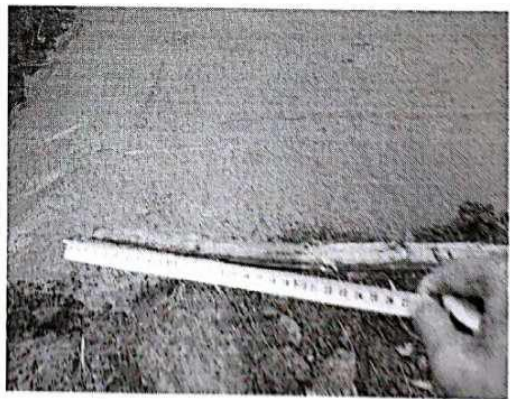
| <p>发现的问题及处理情况：</p> <p>现场浇筑为一次浇筑，垫层厚度达到图纸设计。</p> | |
