## 旁站监理记录表

工程名称：江苏腾盛纺织 5MWp 光伏发电项目

编号：ZHJL-TSPZ-004

| 旁站监理的部位或工序：箱逆变基础梁、板、柱混凝土浇筑 | |

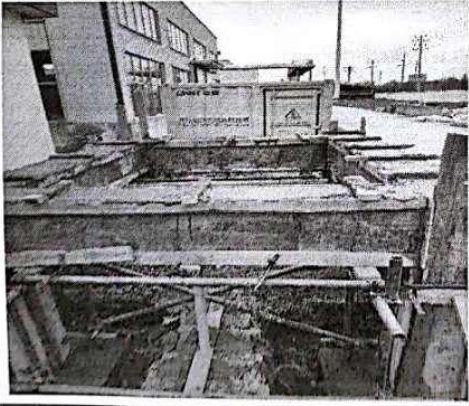
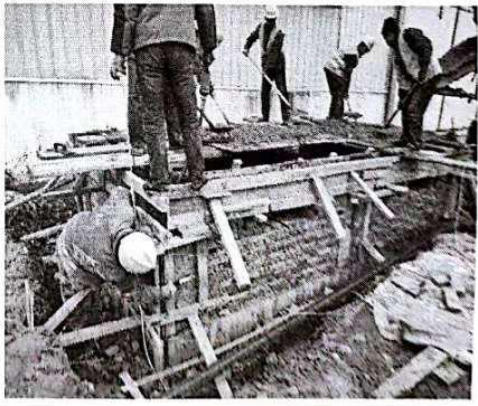
| <p>发现的问题及处理情况：</p> <p>现场旁站，发现局部模板漏浆及振捣不到位，以现场要求施工人员整改。</p> | |
