# 旁站监理记录表

工程名称：隆化县村级光伏扶贫电站项目

编号：ZHJL-PZJL-024

| 旁站监理的部位或工序：樱桃沟门村级电站浇筑箱变基础、一二次舱基础混凝土 | | |

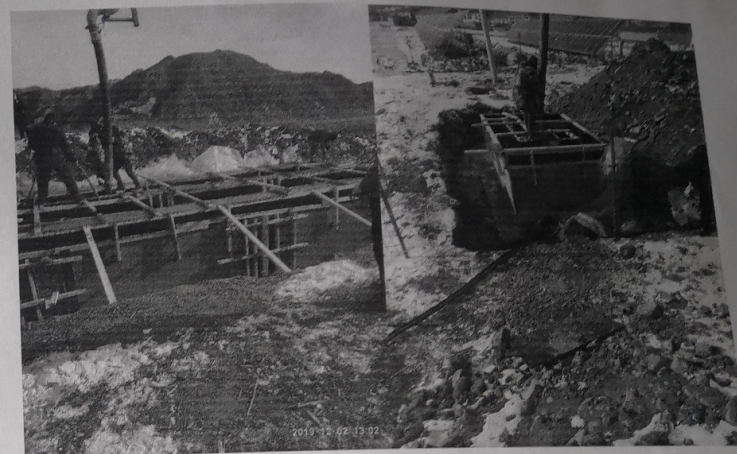
浇筑一二次舱基础

浇筑箱变基础

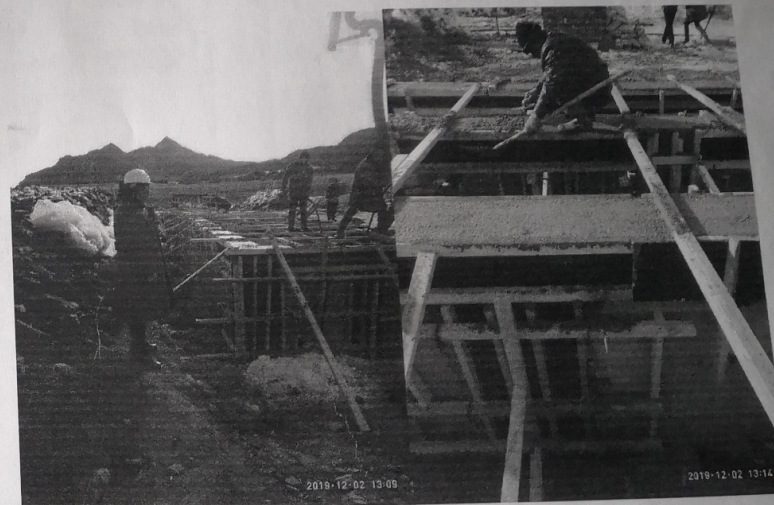
旁站浇筑混凝土

基础圈梁收面
