## 旁站监理记录表

工程名称：陈化县村级光伏扶贫电站项目

编号：243L-12JL-026

| 旁站监理的部位或工序：天义沟村级电站浇筑svg、一次二次舱、箱变基础混凝土 | | |

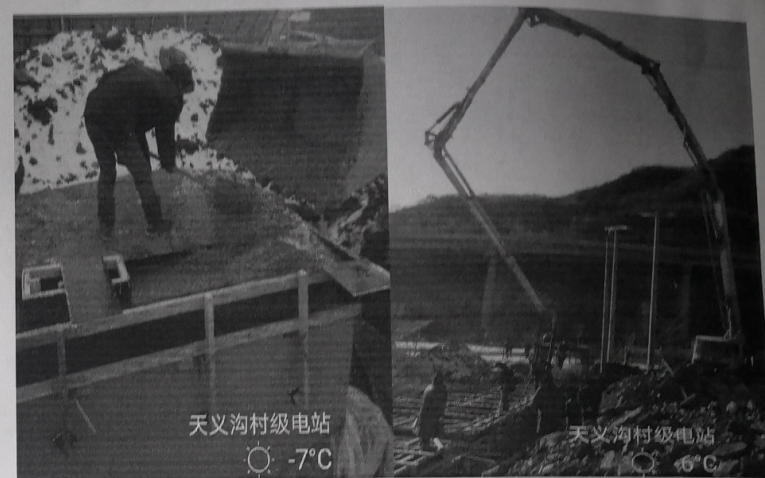
一二次舱、svg、箱变基础浇筑混凝土

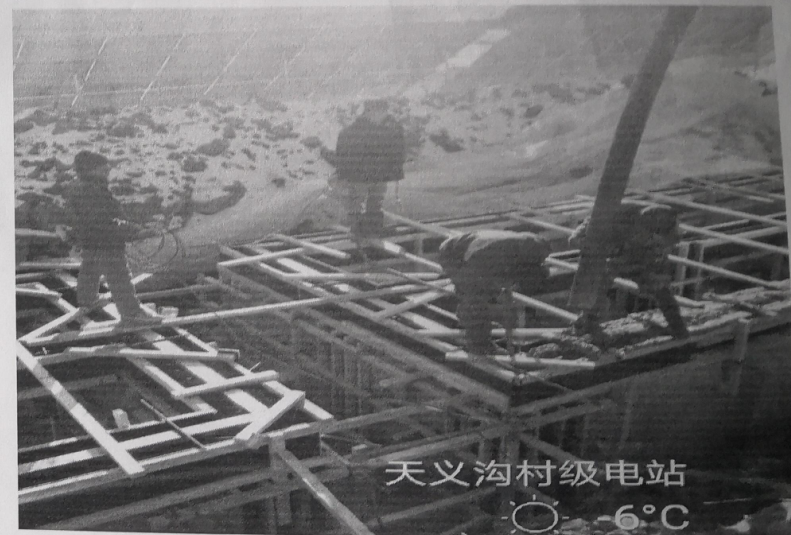
| <p>发现的问题及处理情况：</p> <p>现场旁站发现一二次舱基础圈梁钢筋底部无垫块，施工人员没有佩戴安全帽。</p> <p>现场负责人已经安排施工人员对一二次舱基础圈梁底部安装垫块，符合规范要求。</p> <p>施工人员不愿意带安全帽，现场多次口头提出，屡教不改。</p> | | |

一二次舱基础浇筑混凝土
