# 旁站记录表

工程名称: 崇礼区 9 个村级扶贫电站项目 (六标段黄土板梁村)

编号: ZHJL-JLPZ-001

旁站监理的部位或工序: 钻孔灌注桩灌注

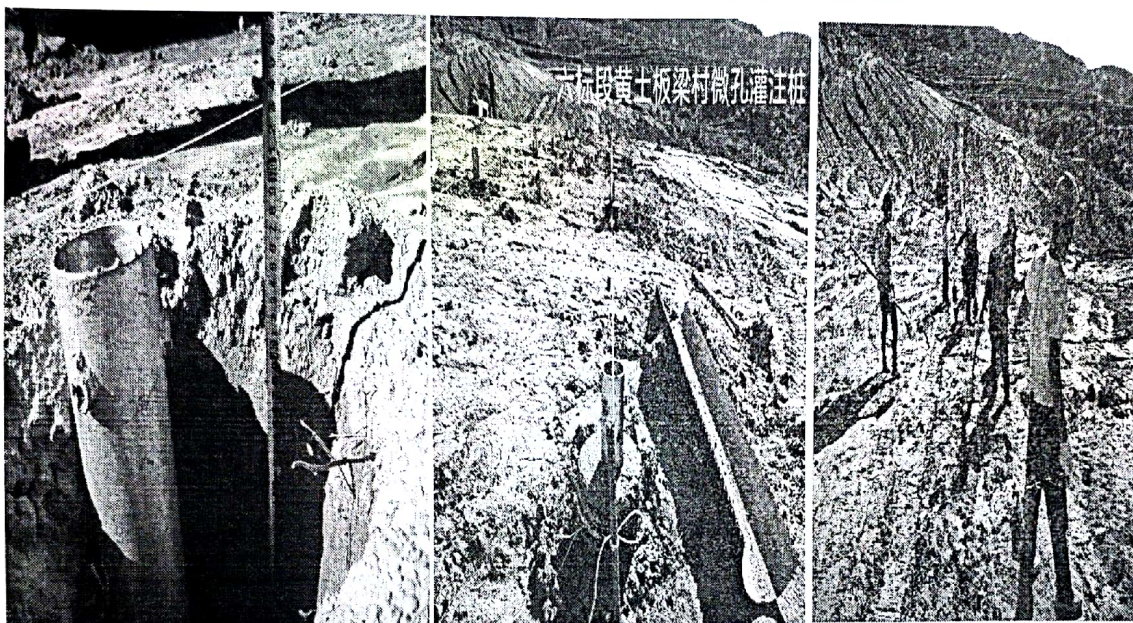
施工人员 15 人, 管理人员 4 人、技术员到现场, 施工设备到场情况良好。

- 1、施工人员到岗,设备试用情况良好。
- 2 测量桩壁厚及桩长度符合设计要求。
- 3、测量钻孔深度符合设计要求。
- 4、要求现场施工人员注意安全,不得违规操作,要求施工单位对浇筑桩基振捣。

发现问题: 钻孔灌注桩存在高低差及桩体存在偏斜现象

处理意见: 要求施工方对高低差的桩基及偏斜的桩基进行调整

备注 (包括处理结果): 浇筑结束后,口头通知施工方要求做好后续的混凝土保养工作。
