## 旁站记录表

工程名称：崇礼区 9 个村级扶贫电站项目（六标段红旗营）

编号：ZHJL-JLPZ-002

| 旁站监理的部位或工序：钻孔灌注桩灌注 | |

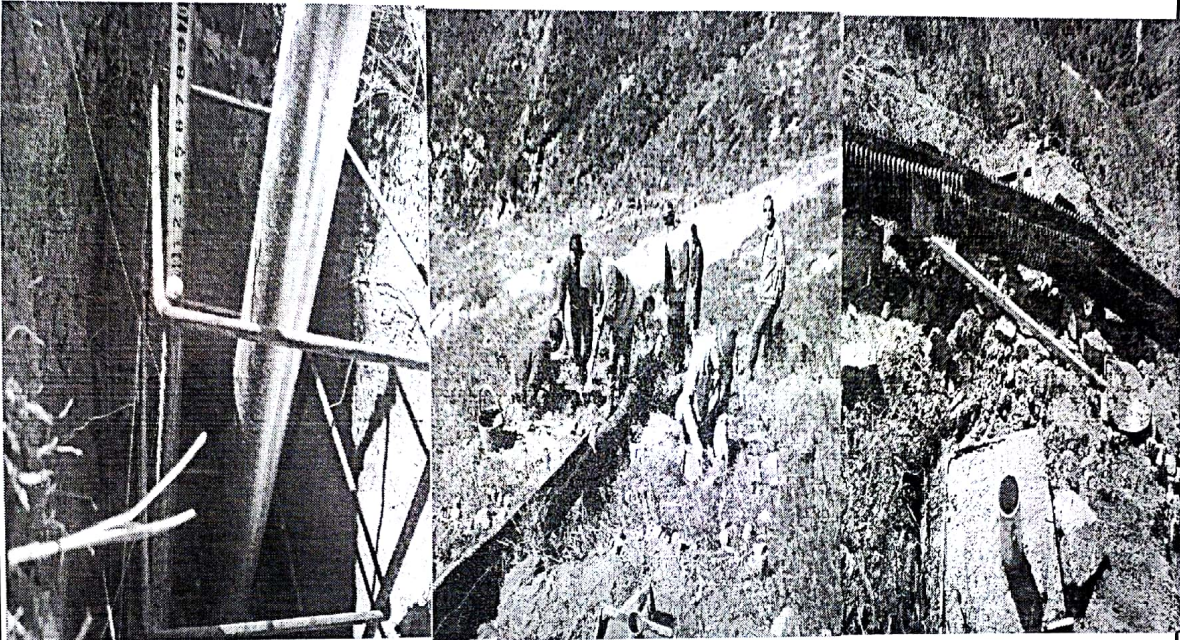
| <p>施工情况：</p> <p>施工人员 18 人，管理人员 3 人，施工设备到场情况良好。</p> | |
| <p>监理情况：</p> <ol style="list-style-type: none"> <li>1、施工人员到岗,设备试用情况良好。</li> <li>2、测量桩壁厚及桩长度符合设计要求。</li> <li>3、测量钻孔深度符合设计要求，测量钢筋笼长宽及箍筋符合设计要求。</li> <li>4、要求现场施工人员注意安全，不得违规操作，要求施工单位对浇筑桩基振捣。</li> </ol> | |
| 发现问题：个别钻孔灌注桩地面标高支模部分存在漏浆现象 | |

| 处理意见：要求施工方对漏浆的灌注桩进行补救 | |
| 备注（包括处理结果）：浇筑结束后，口头通知施工方要求做好后续的混凝土保养工作。 | |
