# 旁站记录表

工程名称: 崇礼区 9 个村级扶贫电站项目 (六标段场上村)

编号: ZHJL-JLPZ-003

旁站监理的部位或工序: 钻孔灌注桩灌注

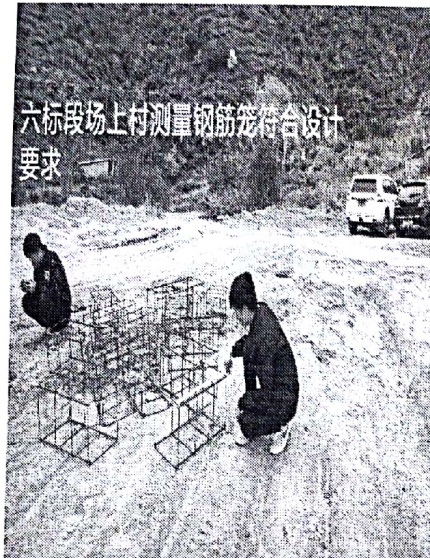
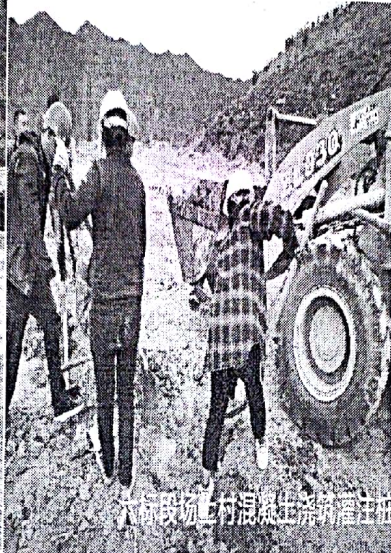
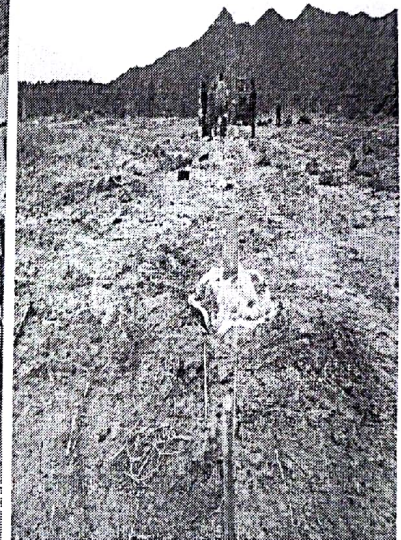
- 1、施工人员到岗,设备试用情况良好。
- 2、测量桩壁厚及桩长度符合设计要求。
- 3、测量钻孔深度符合设计要求,测量钢筋笼长宽及箍筋符合设计要求。
- 4、要求现场施工人员注意安全,不得违规操作,要求施工单位对浇筑桩基振捣。

发现问题: 墩基础支模缺少易导致未支模前混凝土凝固

处理意见: 要求施工方增加墩基础模具

备注 (包括处理结果): 浇筑结束后,口头通知施工方要求做好后续的混凝土保养工作。
