## 旁站记录表

工程名称：崇礼区 9 个村级扶贫电站项目（六标段下窑子村）

编号：ZHJL-JLPZ-004

旁站监理的部位或工序：钻孔灌注桩灌注

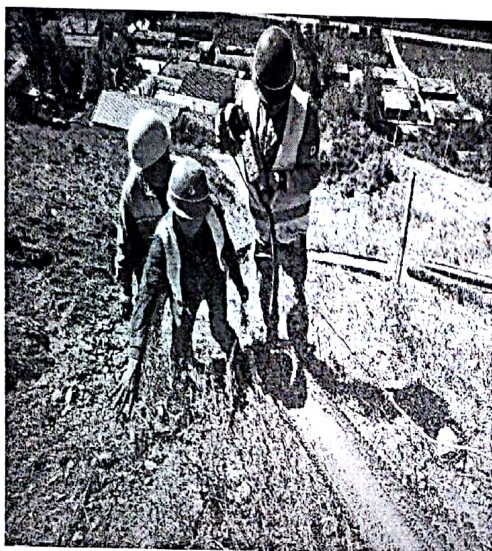
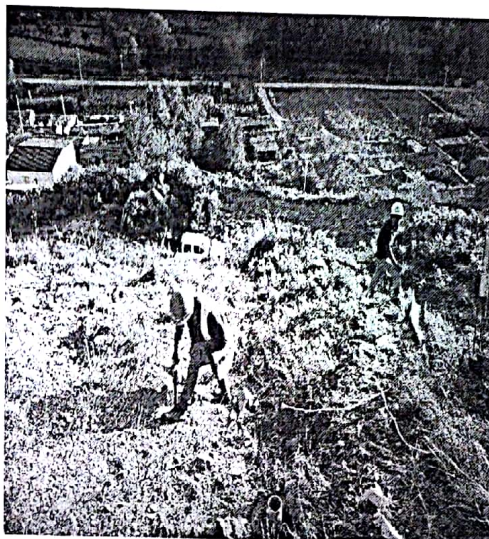
- 1、施工人员到岗,设备试用情况良好。
- 2、测量桩壁厚及桩长度符合设计要求。
- 3、测量钻孔深度符合设计要求，测量钢筋笼长宽及箍筋符合设计要求。
- 4、要求现场施工人员注意安全，不得违规操作，要求施工单位对浇筑桩基振捣。

发现问题：振捣发电机汽油缺失导致振捣机不能用

处理意见：要求施工方向发电机上油保持振捣到位

备注（包括处理结果）：浇筑结束后，口头通知施工方要求做好后续的混凝土保养工作。
