# 旁站监理记录表

工程名称：湖北公安县藕池镇扁担湖渔场 100MW 渔光一体光伏电站项目 编号：JXM9-JL01-005

| 旁站监理的部位或工序：N15 号铁塔基础浇筑 | |

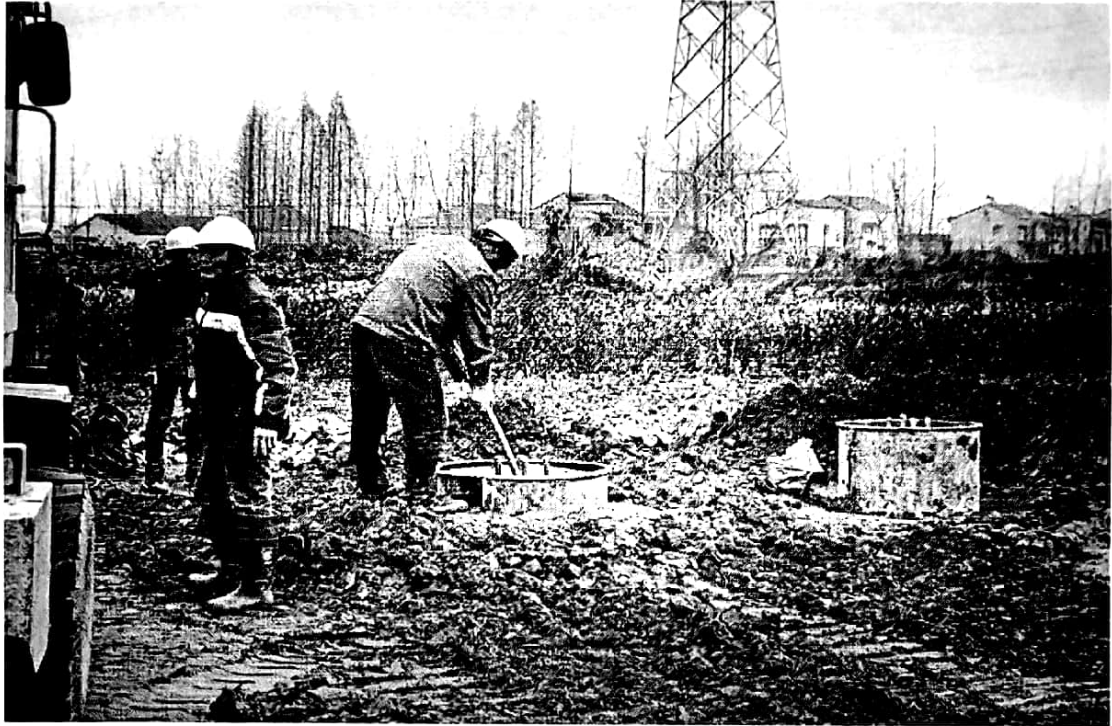
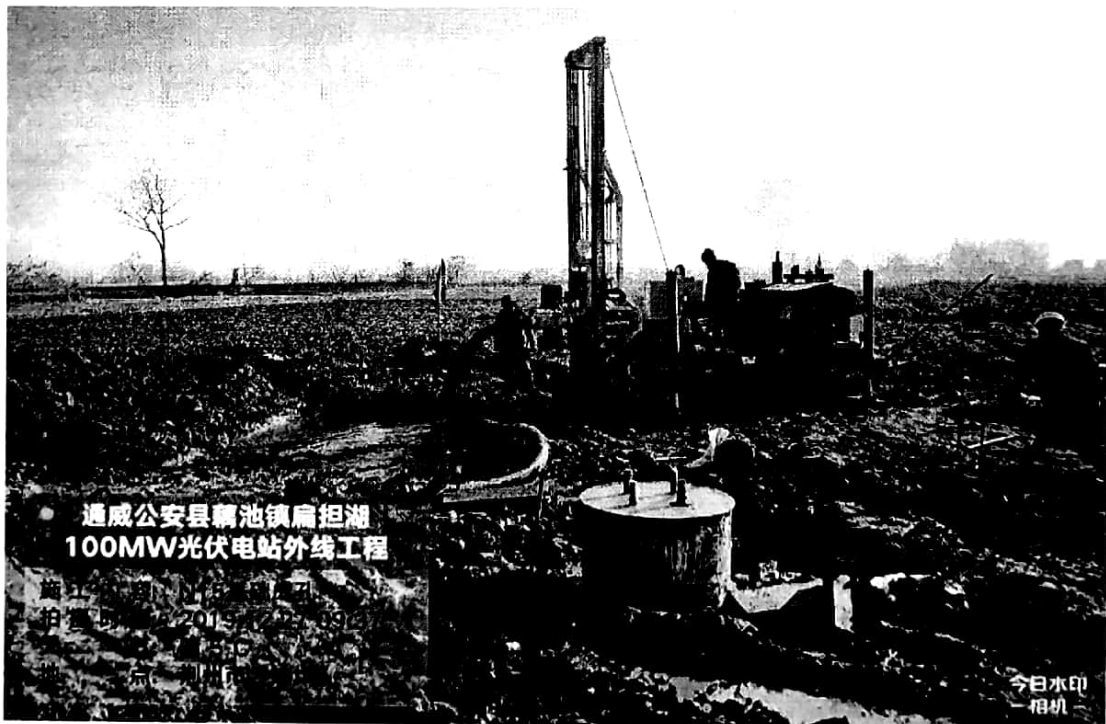
| 发现问题：现场泥泞，浇筑时部分泥已拌入塔基内。 | |

| 处理意见：要求加强管理，规范施工，做好措施，防止泥入基础。 | |
| 备注（包括处理结果）：已整改 | |
