# 旁站监理记录表

工程名称：湖北公安县藕池镇扁担湖渔场 100MW 渔光一体光伏电站项目 编号：

JXM9-JL01-065

| 旁站监理的部位或工序：升压站站内道路浇筑 | |

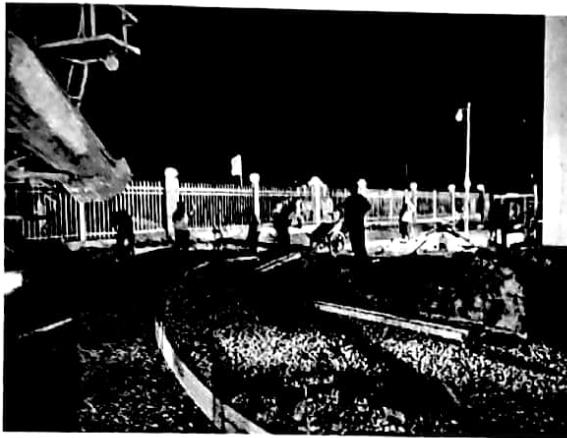
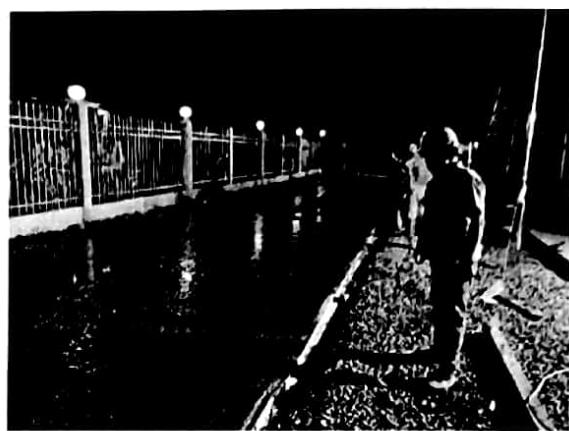
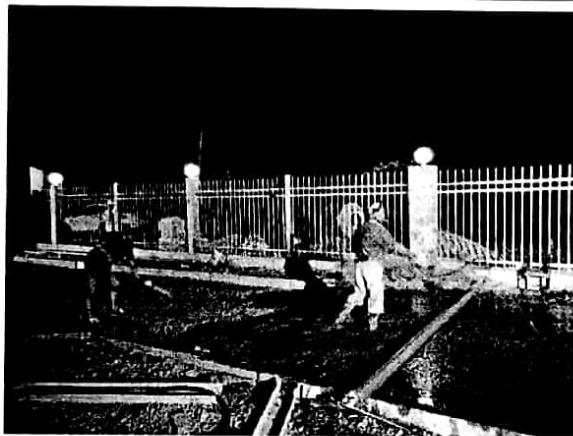
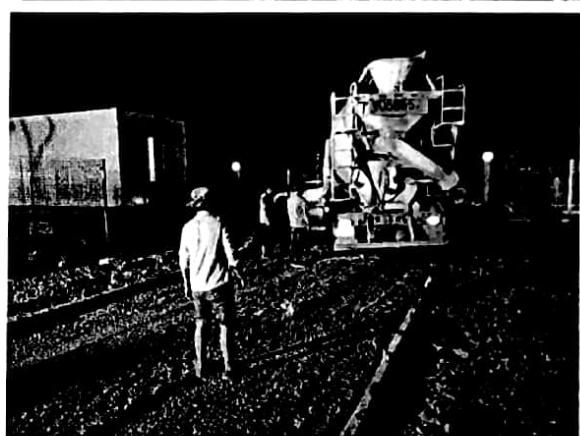
| <p>发现问题：</p> <p>1. 局部沉降<br/>2. 砼振捣不规范</p> | |

| <p>处理意见：</p> <p>1. 现场及时处除，模板规范整齐。<br/>2. 快插慢拔，增加振捣时间。</p> | |
