# 旁站监理记录表

工程名称：湖北公安县藕池镇扁担湖渔场 100MW 渔光一体光伏电站项目 编号：JXM9-JL01-002

| 旁站监理的部位或工序：6 号铁塔基础浇筑 | |

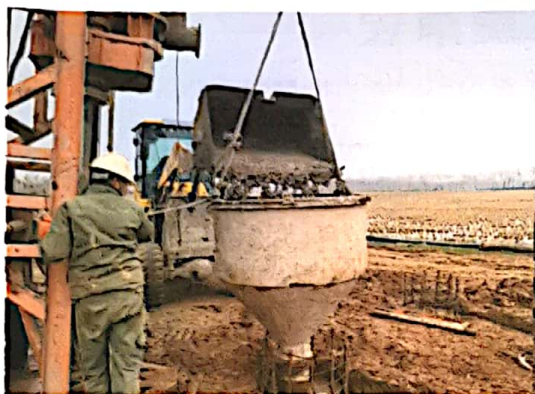
混凝土浇筑

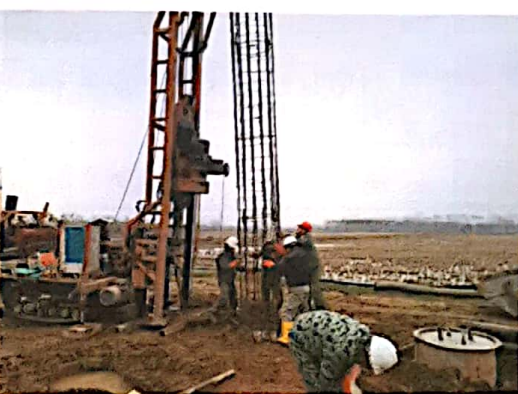
下钢筋笼

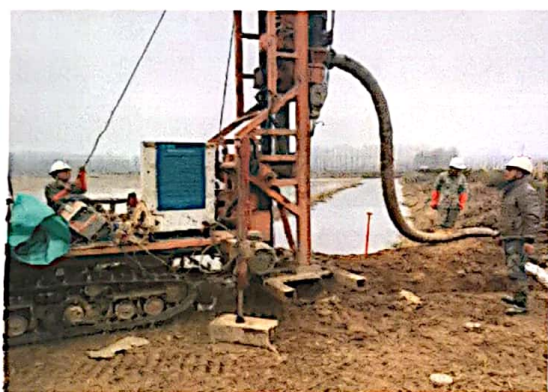
钻机就位

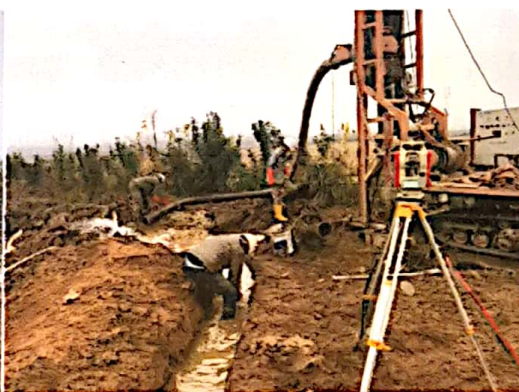
泥浆循环

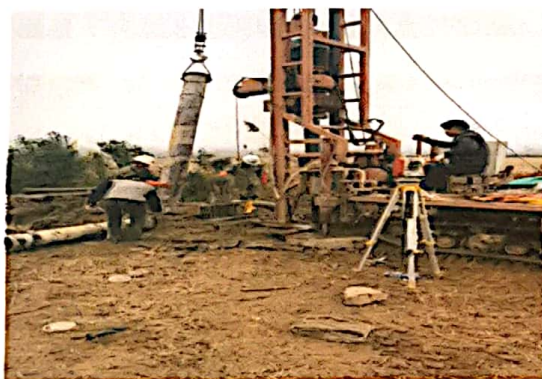
护筒埋设

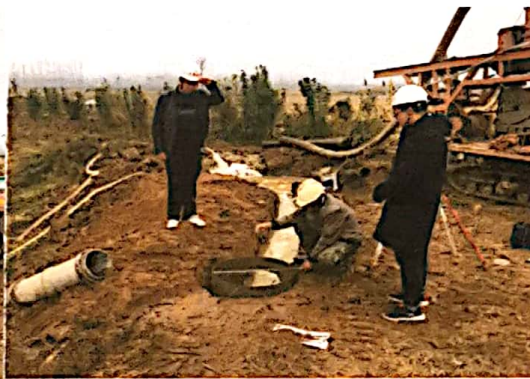
测量
