## 旁站监理记录表

工程名称：上海大众宁波工厂三期 17MWp 分布式光伏电站项目

编号：ZHJL-PZ-20201224

| 旁站监理的部位或工序：东区至西区高压电缆沟顶板地面浇筑 | |

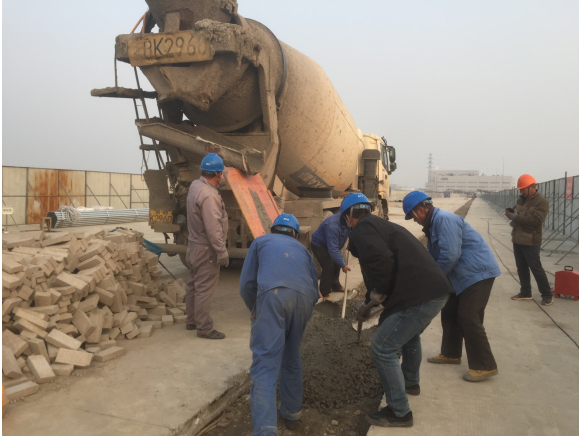
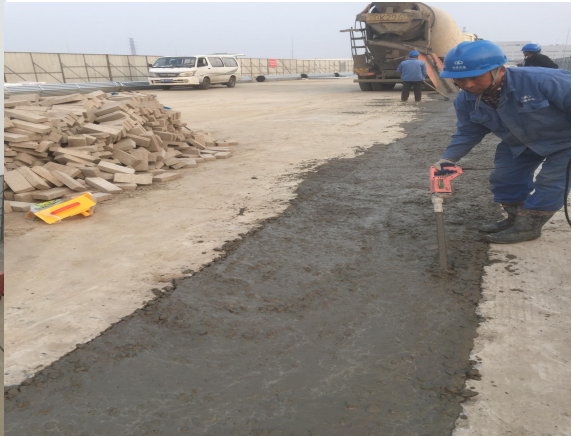
| <p>发现的问题及处理情况：</p> <p style="text-align: center;">无</p> | |
