# 崇明区陈家镇裕安养殖场渔光互补 110兆瓦光伏发电项目

## 旁站监理记录

NO: CZZH-7105-ZL-31

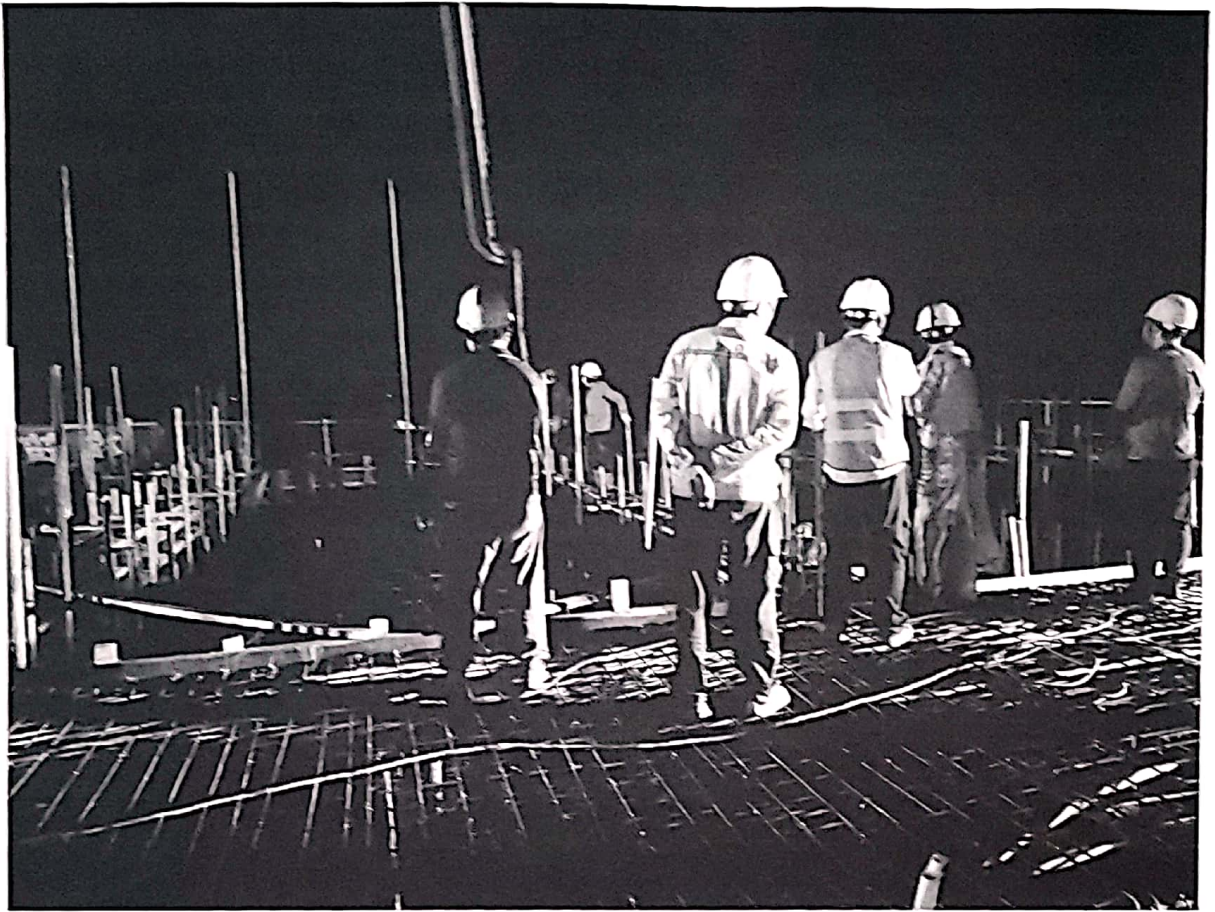
| <p>发现问题:</p> <p>梁柱局部振捣不到位。</p> | | | |

| <p>处理意见:</p> <p>督促施工员对不到位加强振捣。</p> | | | |

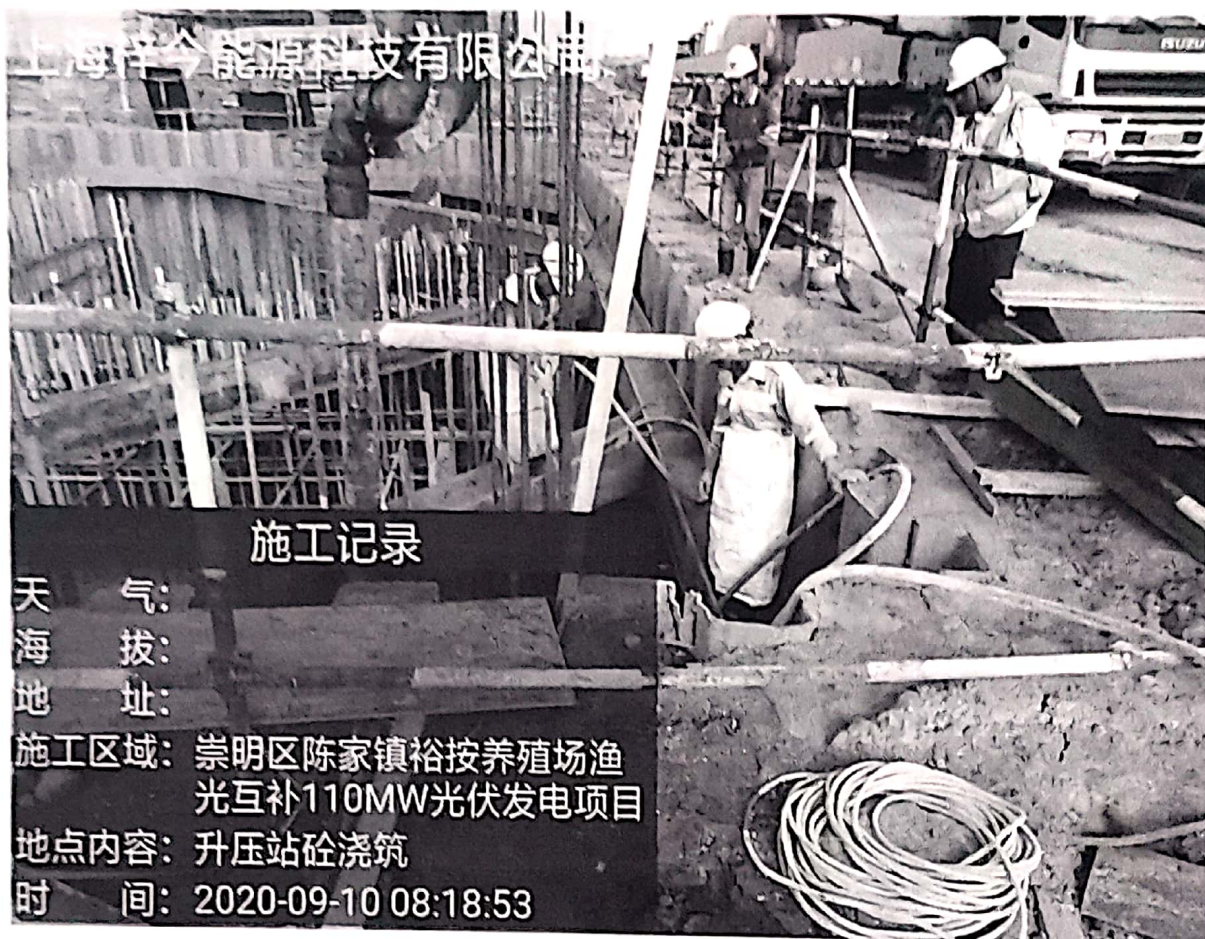
地点内容: 升压站砼浇筑

| <p>发现问题:</p> <p>浇筑架板搭设不符合要求。</p> | | | |

| <p>处理意见:</p> <p>要求施工单位按照规范要求对浇筑架板进行整改。</p> | | | |
| <p>备注(包括处理结果):</p> <p>已整改完成</p> | | | |
