## 监理旁站记录表

工程名称：禹州市晶能 50MW 光伏发电项目

编号：CZZH-YZJN-PZJL-044

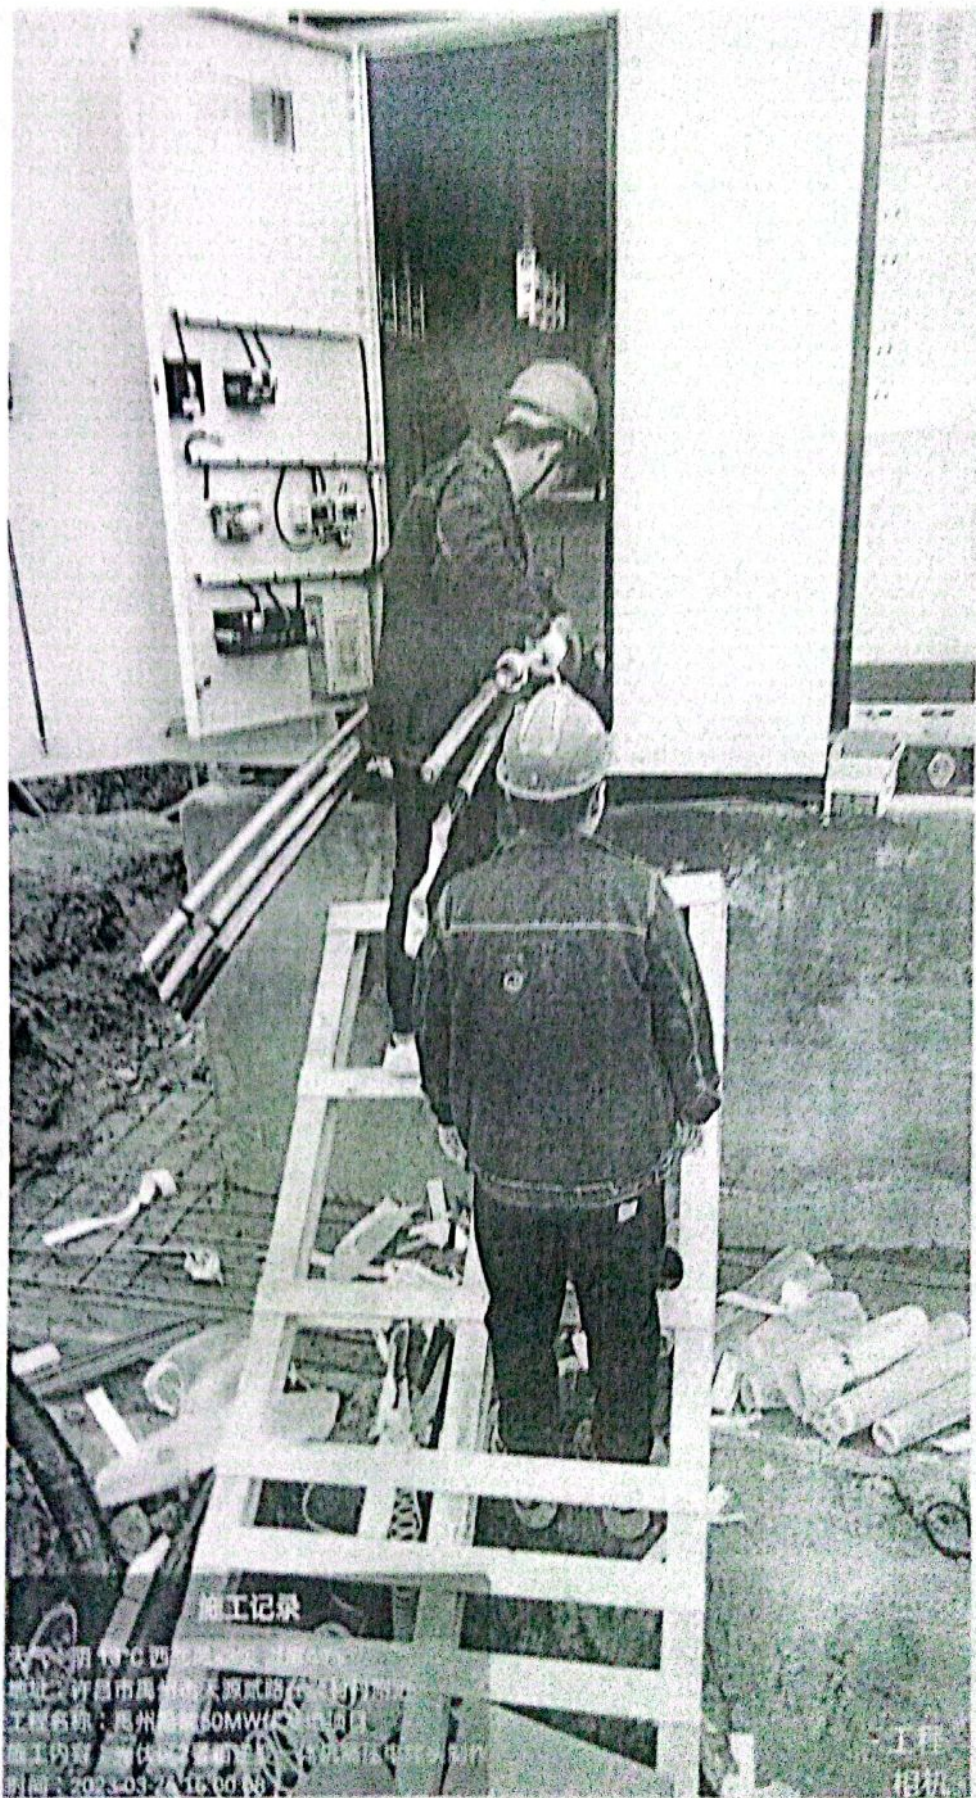
施工记录  
表下附C四...  
地址：许昌市禹州市...  
工程名称：禹州...50MW...  
施工内容：...  
时间：2023-03-24 16:00:00
