## 监理旁站记录表

工程名称：禹州市晶能 50MW 光伏发电项目

编号：CZZH-YZJN-PZJL-063

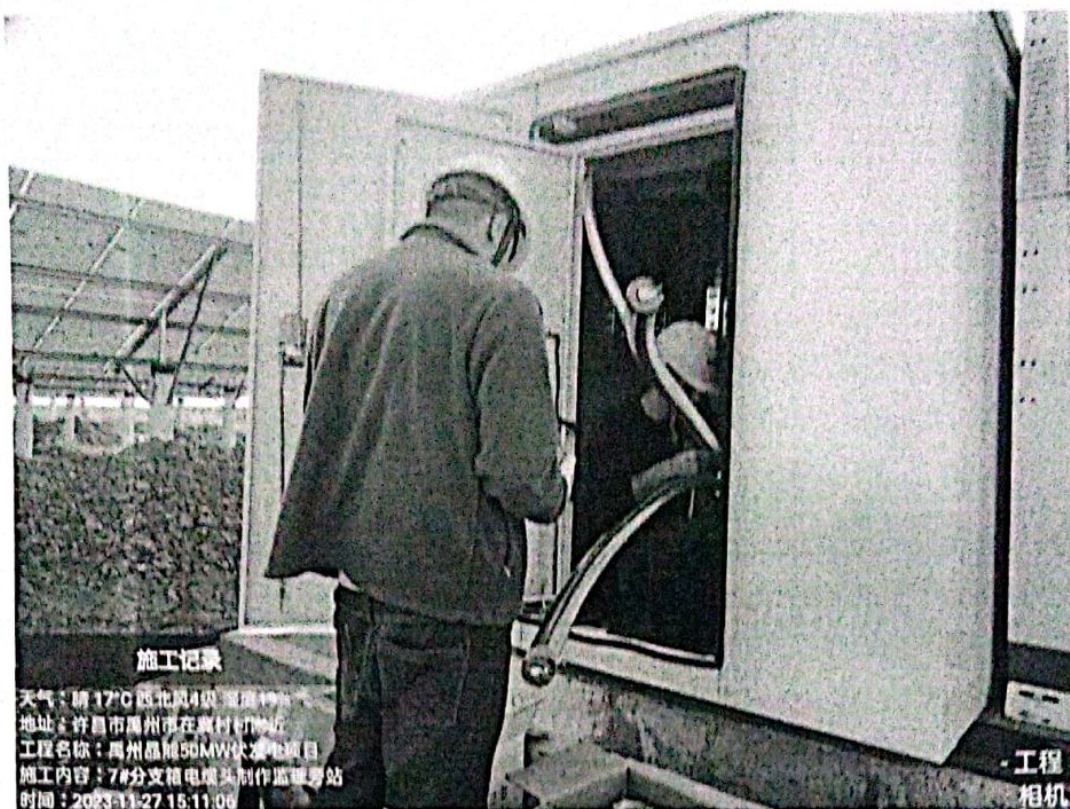
天气：晴 17°C 西北风4级 湿度49%  
地址：许昌市禹州市在廉村附近  
工程名称：禹州晶能50MW光伏项目  
施工内容：7#分支箱电缆头制作监测站  
时间：2023-11-27 15:11:06
