# 旁站监理记录表

工程名称：海丰通威120MWp渔光产业园光伏发电项目

编号：ZHJL-HFTW-PZJL-2023-02

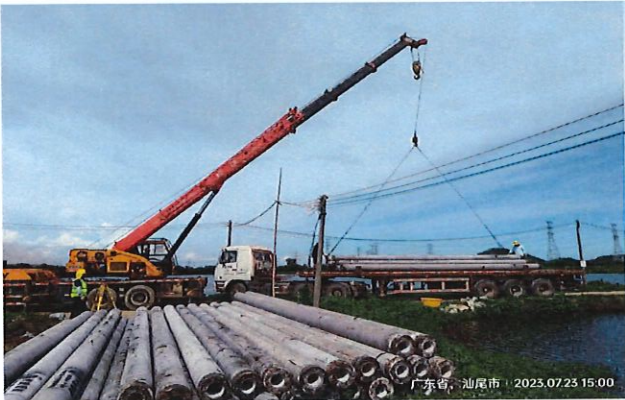
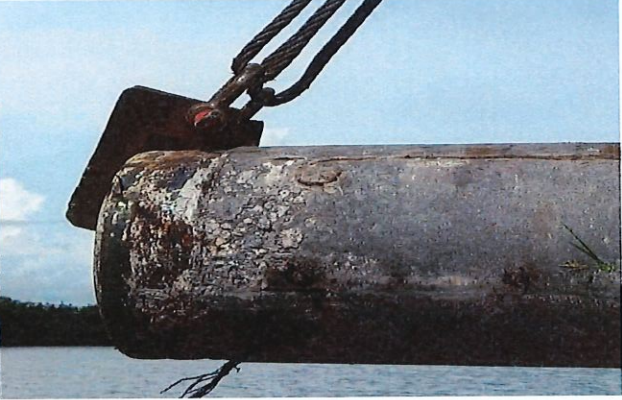
| 发现问题：个别预应力高强混凝土管桩存在蜂窝麻面。 | | | |

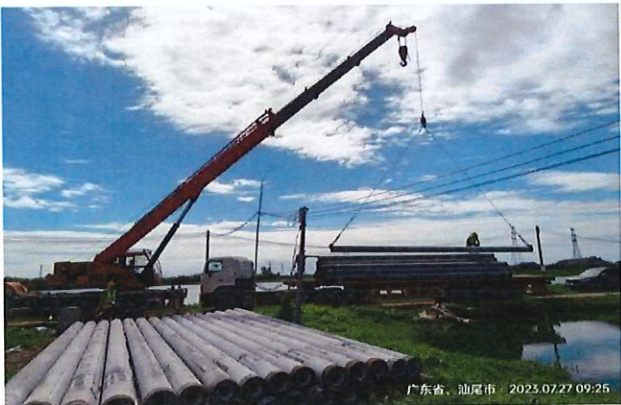
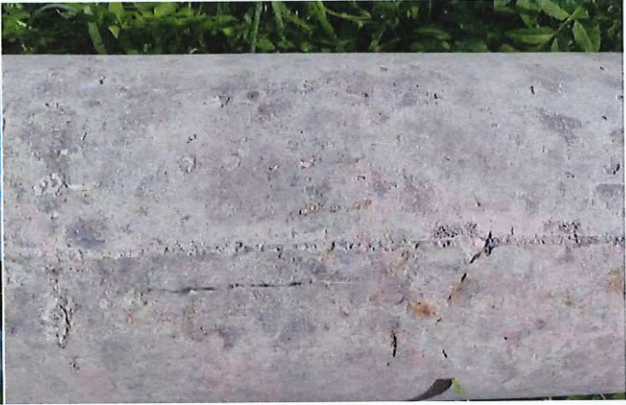
| <p>发现问题：一根管桩存在大量的蜂窝麻面及横纹断裂现象。</p> | |

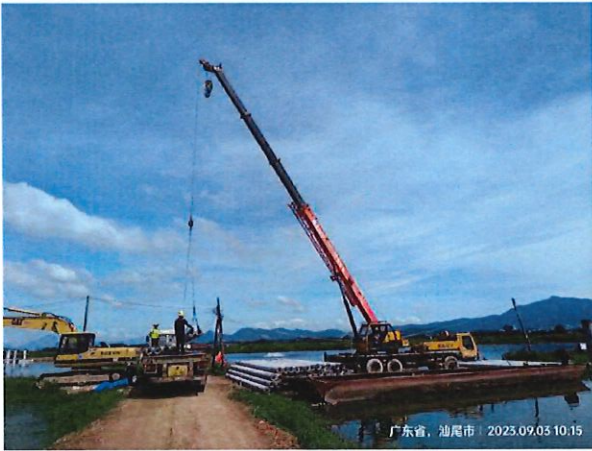
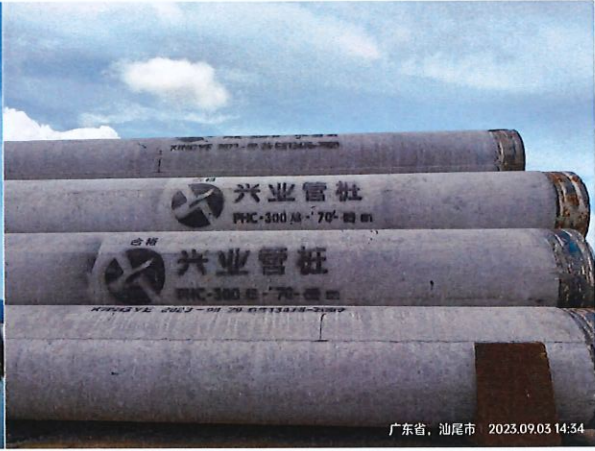
| <p>监理情况：</p> <p>1. 检查特种作业人员的资质符合要求；</p> <p>2. 检查吊车运转正常；</p> <p>3. 材料规格型号及数量：PHC-300 AB-70-9mx56根504米，PHC-300 AB-70-10mx46根460米；</p> <p>4. 经检查进场的预应力高强混凝土管桩外观检查完好，产品合格证齐全有效，规格型号符合设计要求，同意进场使用。</p> <p>发现问题：个别10米管桩局部粘皮和麻面累计面积大于桩总外表面的0.5%，个别部位粘皮和麻面的深度大于5mm，不符合要求。</p> <p>处理意见： 已经更换</p> | | | |
