## 旁站监理记录

工程名称：昆山屋顶分布式光伏一期 1.9416 万千瓦发电项目（旭发）

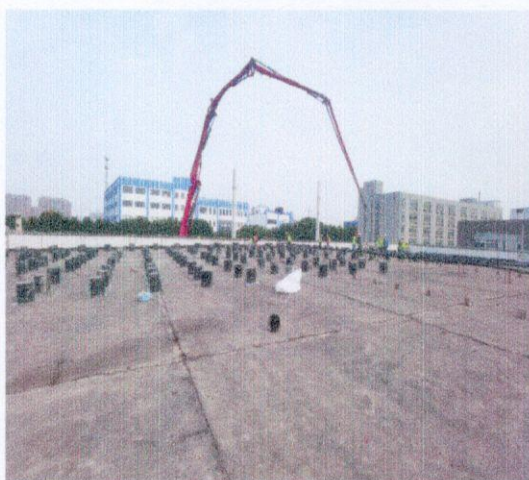
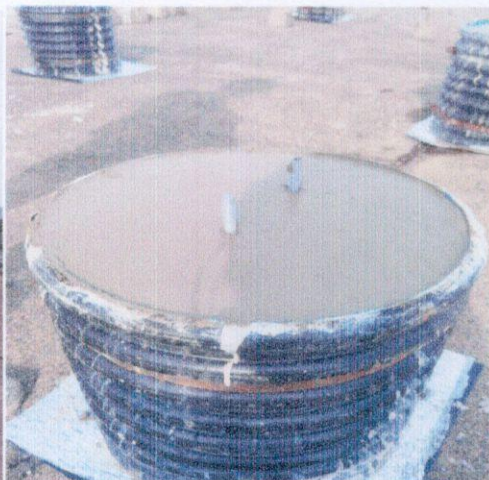
当天对7#厂房北侧水泥支墩进行砼浇筑。施工前对模具进行定位复查、模具内涂刷脱模剂和杂物清理已检查，基本符合要求。施工人员 12 人，正确佩戴安全帽，设计要求强度等级达到 C30 强度，共22m<sup>3</sup>，现场采用商品混凝土。配备振捣棒 1 台，材料运输车1台，斗车 4 台。振捣充分密实，快挺慢提，整个时间持续约30S。预埋Φ12U型螺栓，螺栓放线定位准确，预留长度符合设计要求，表面收光到位，整个过程符合要求。

无

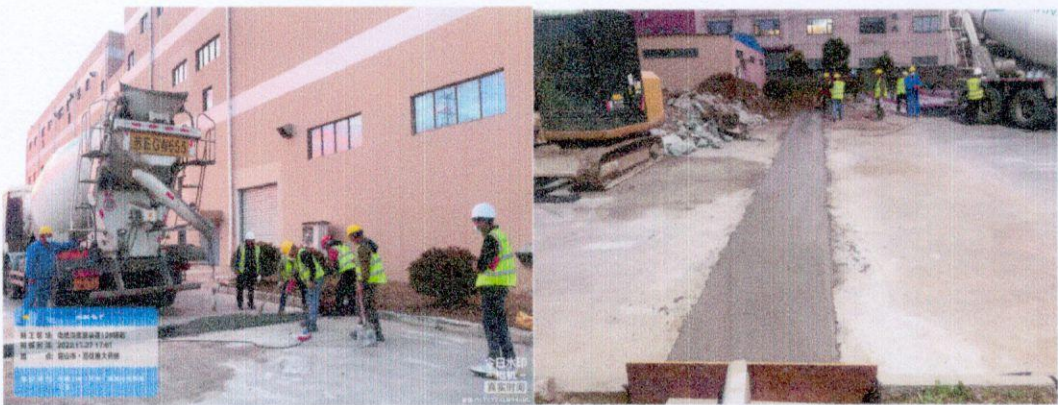
| <p>旁站的关键部位、关键工序施工情况：</p> <p>当天对3#厂房南侧过路电缆沟路面硬化浇筑。施工前电缆沟顶部平整到位，电缆沟进行置钢筋。施工人员 12 人，正确佩戴安全帽，四周警示到位。 C30 强度，共7m<sup>3</sup>，现场采用商品混凝土。配备振捣棒 1 台，材料运输车1台，斗车0台现场开挖70公分深，宽90公分，底部压实平整，现场用Φ160管镀锌钢管及Φ25镀锌钢管，管口连接处隔绝处理，用混凝土包封管口连接处，管上下部用软土覆盖，上层与地面处铺设Φ12钢筋网，用C30浇注与地面齐平，浇注前对原路面切口处进行洒水处理，。振捣充分密实，快挺慢提，整个时间持续约30S，整个过程符合要求。4小时左右收光到位。</p> | |
| <p>发现的问题及处理情况：</p> <p style="text-align: center; font-size: 24px;">无</p> | |

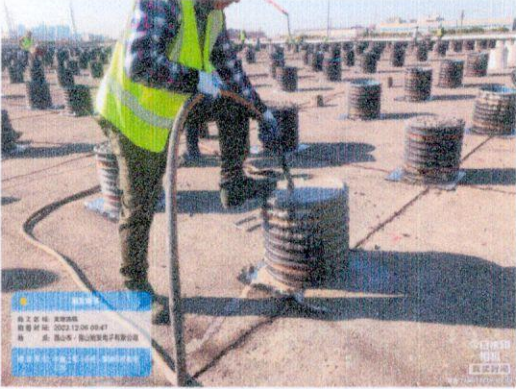
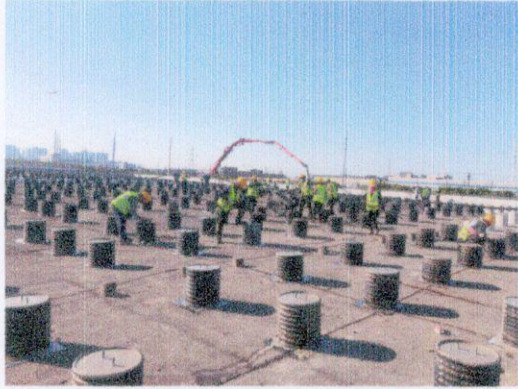
| <p>旁站的关键部位、关键工序施工情况：</p> <p>当天对7#厂房北侧水泥支墩进行砼浇筑。施工前对模具进行定位复查、模具内涂刷脱模剂和杂物清理已检查，基本符合要求。施工人员 13 人，正确佩戴安全帽，四周警示到位，临时用电作业规范。C30 强度，共7m<sup>3</sup>，现场采用商品混凝土。配备振捣棒 1 台，材料运输车 1 台，斗车4台。振捣充分密实，快挺慢提，整个时间持续约30S，整个过程符合要求。</p> <div></div> | |
| 无 | |

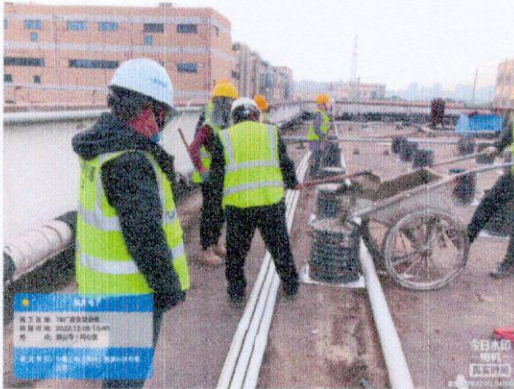
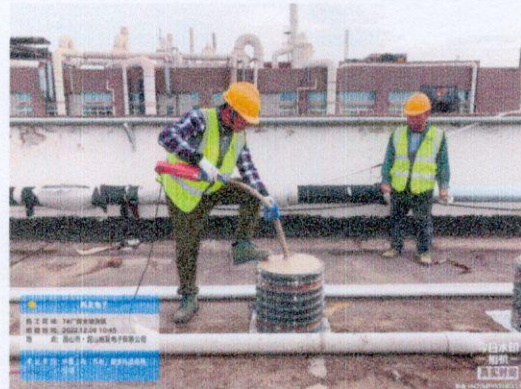
当天对7#厂房水泥支墩进行砼浇筑。施工前对模具进行定位复查、模具内涂刷脱模剂和杂物清理已检查，基本符合要求。施工人员 13 人，正确佩戴安全帽，四周警示到位，临时用电作业规范。C30 强度，共30m<sup>3</sup>，现场采用商品混凝土。配备振捣棒 1 台，材料运输车1台，斗车4台。振捣充分密实，快挺慢提，整个时间持续约30S，整个过程符合要求。

无

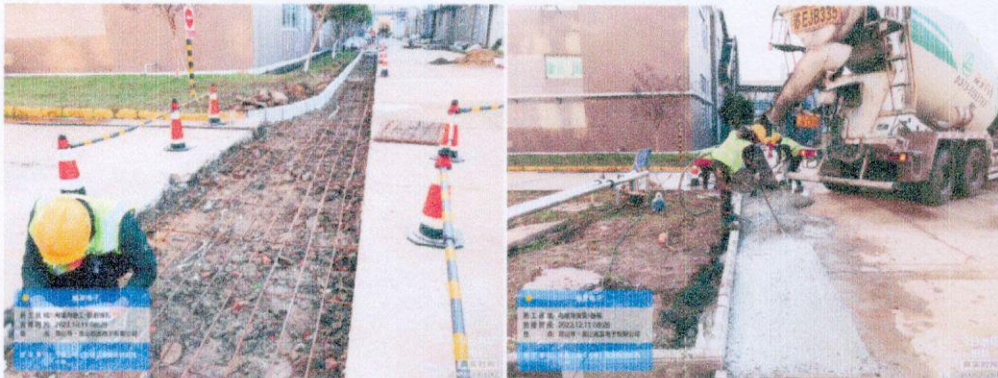
当天对培训中心处电缆沟进行砼浇筑。施工前电缆沟顶部平整到位，电缆沟进行置钢筋。施工人员 7人，正确佩戴安全帽，四周警示到位。C30 强度，共7m<sup>3</sup>，现场采用商品混凝土。配备振捣棒 1 台，材料运输车1台，斗车1台。底部压实平整，现场用DN160管镀锌钢管一根、DN25管两根，管口连接处隔绝处理，用混凝土包封管口连接处，管上下部用软土覆盖，上层与地面处铺设Φ12钢筋网，用C30浇注与地面齐平，浇注前对原路面切口处进行洒水处理。振捣充分密实，快挺慢提，时间持续约30S，整个过程符合要求。4小时左右收光到位。

无

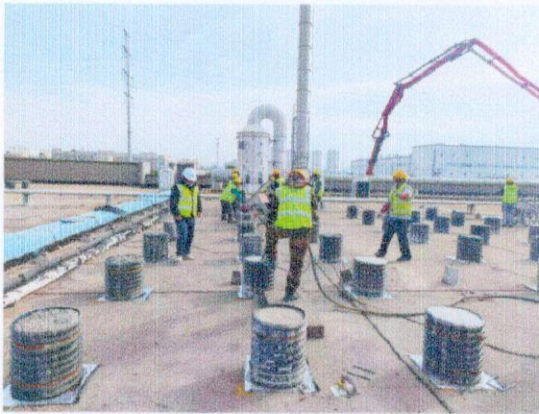
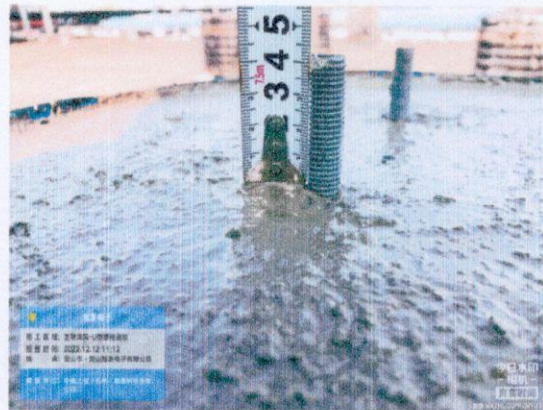
当天对2#厂房水泥支墩进行砼浇筑。施工前对模具进行定位复查、模具内涂刷脱模剂和杂物清理已检查，基本符合要求。施工人员 11人，正确佩戴安全帽，四周警示到位，临时用电作业规范。C30 强度，共30m<sup>3</sup>，现场采用商品混凝土。配备振捣棒 1 台，材料运输车1台，斗车4台。振捣充分密实，快挺慢提，整个时间持续约30S，整个过程符合要求。检查支墩预留U型螺栓长度，符合设计要求，基本可控。浇注完成320个。

无

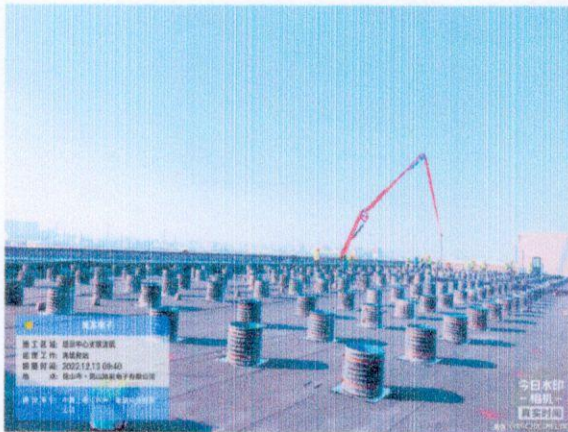
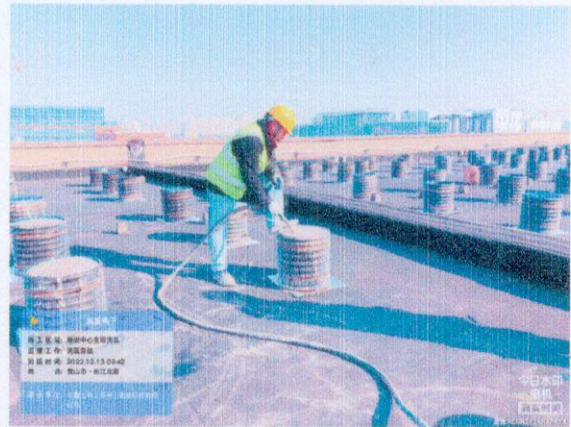
当天对2#厂房及培训中心水泥支墩进行砼浇筑。施工前对模具进行定位复查、模具内涂刷脱模剂和杂物清理已检查，基本符合要求。施工人员 11人，正确佩戴安全帽，警示围挡基本到位，检查支墩预留U型螺栓长度符合设计要求，基本可控。混凝土用C30，用量22M³，江苏盛达飞建筑材料有限公司，泵送，浇注前对支墩模具内进行涂刷脱模剂，并对模具进行放线复测，浇注过程振捣密实到位，无漏浆，现场用电漏电保护工作正常。

无

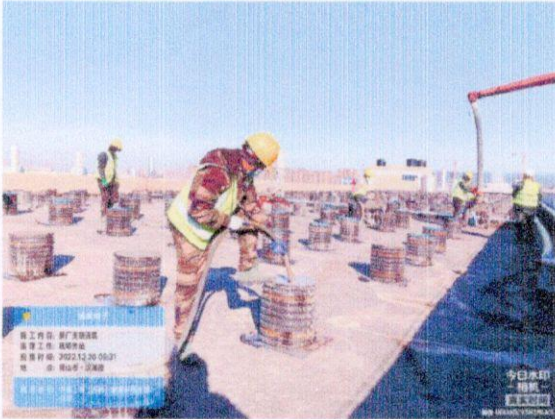
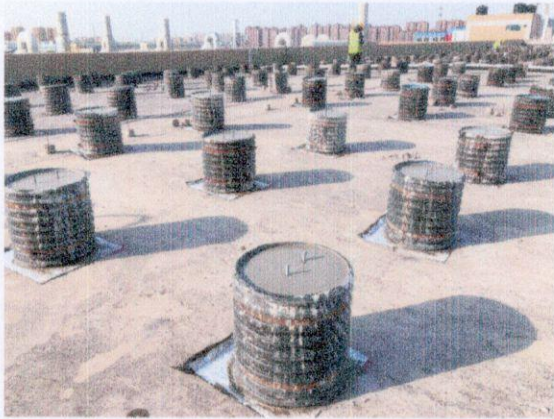
| <p>旁站的关键部位、关键工序施工情况：</p> <p>当天对3#厂房中间气楼水泥支墩进行砼浇筑。施工前对模具进行定位复查、模具内涂刷脱模剂和杂物清理已检查，基本符合要求。施工人员 11人，正确佩戴安全帽，警示围挡基本到位，检查支墩预留U型螺栓长度符合设计要求，基本可控。混凝土用C30，用量30M³，江苏盛达飞建筑材料有限公司，泵送，浇注前对模具进行放线复测，浇注过程振捣密实到位，无漏浆，现场用电漏电保护工作正常。</p> <div style="display: flex; justify-content: space-around; align-items: flex-start;"> </div> | |
| <p>发现的问题及处理情况：</p> <p style="text-align: center; margin-top: 20px;">无</p> | |

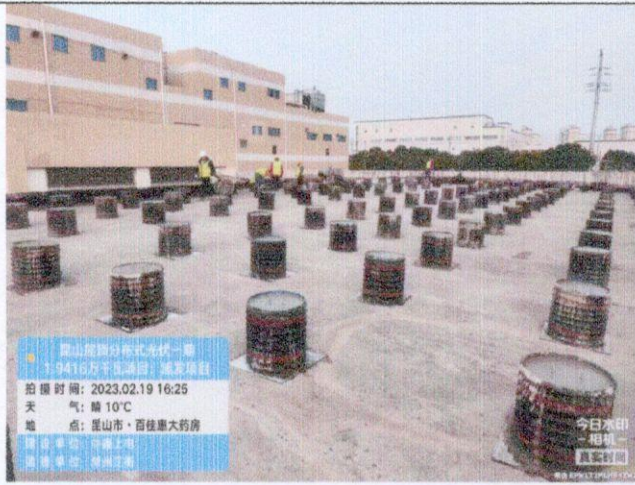
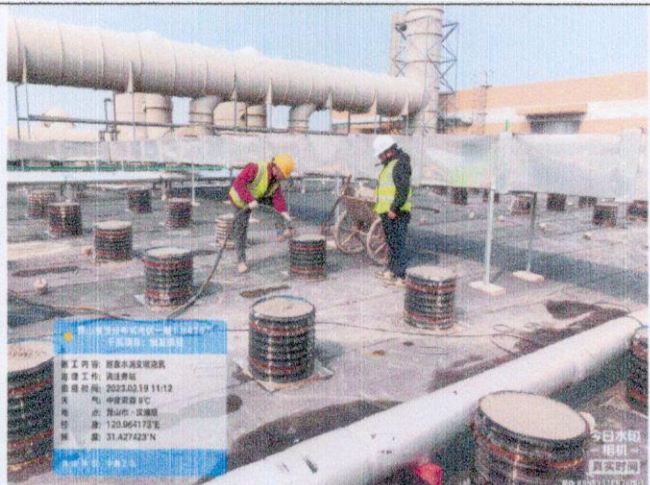
| <p>旁站的关键部位、关键工序施工情况:</p> <p>当天对3#厂房剩余未浇注部位支架水泥支墩进行砼浇筑。施工前对模具进行定位复查、模具内涂刷脱模剂和杂物清理已检查, 基本符合要求。施工人员 21人, 安全帽佩戴正确, 泵车警示围挡到位, 检查支墩预留U型螺栓长度符合设计要求。混凝土用C30, 用量30M³, 江苏盛达飞建筑材料有限公司, 泵送, 浇注前对模具进行放线复测, 浇注过程振捣密实到位, 无漏浆, 现场用电漏电保护工作正常。现场留置试块两组。</p> | | | |
| <p>发现的问题及处理情况:</p> <p>无</p> | | | |
