施工质量旁站监理记录表

项目名称：绍兴华茂化纤有限公司 4.8MW/10.4MWh 电化学储能电站项目

编号：SX-HM-JL-SGZL-03

| 旁站监理的部位或工序：围墙剪力墙及加强柱 70%、电缆沟混凝土浇筑。 | | | |

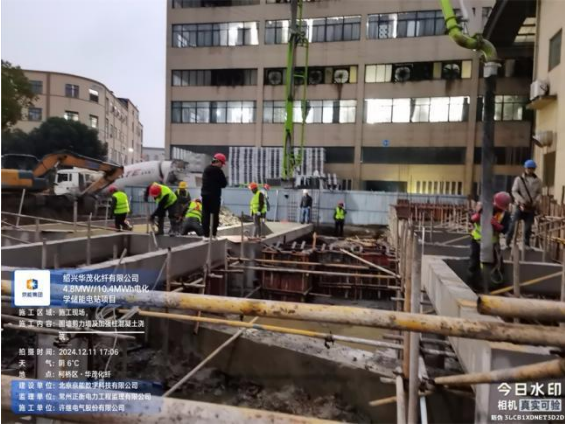
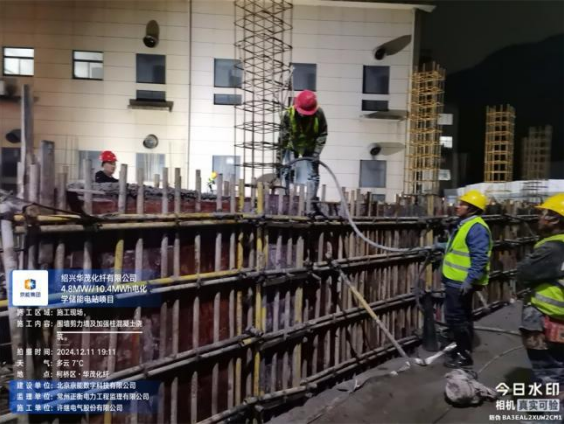
| 监理情况：<br>1、再次复查围墙剪力墙及加强柱钢筋布置及绑扎情况。（满足要求）。<br>2、再次检查电缆沟模板加固情况，对加固薄弱处进行加强。<br>3、现场准备有 10 名施工作业人员，振捣棒两套，满足设备基础承台浇筑要求。<br>4、现场到达混凝土输送泵车一台，经操作人员检查，状态良好，满足浇筑要求。<br>5、查看到场混凝土随车单，混凝土标号符合设计要求。 | | | |

| 文字描述 | 围墙剪力墙及加强柱、电缆沟混凝土浇筑 | 围墙剪力墙及加强柱、电缆沟混凝土浇筑 |
