# 河北中友机电 11MWp 屋顶分布式光伏发电项目

## 监 理 初 检 方 案

### 监理初检问题清单

| 检 查 日 期 | 2017 年 06 月 16 日 | |

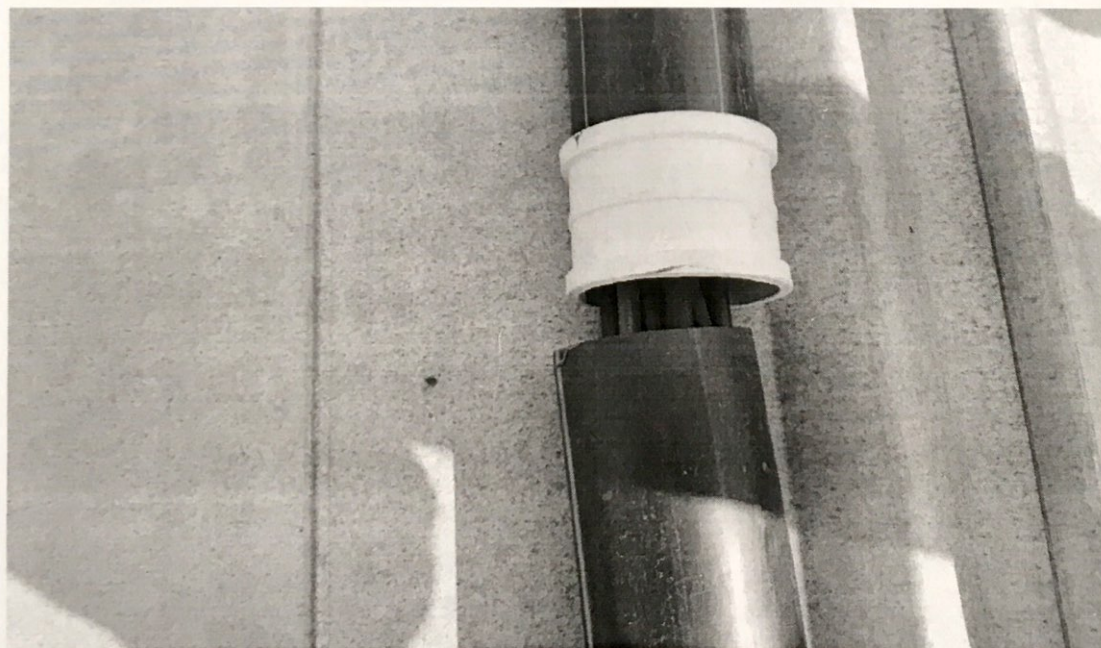
一、汇流箱走线管连接处没有紧密链接

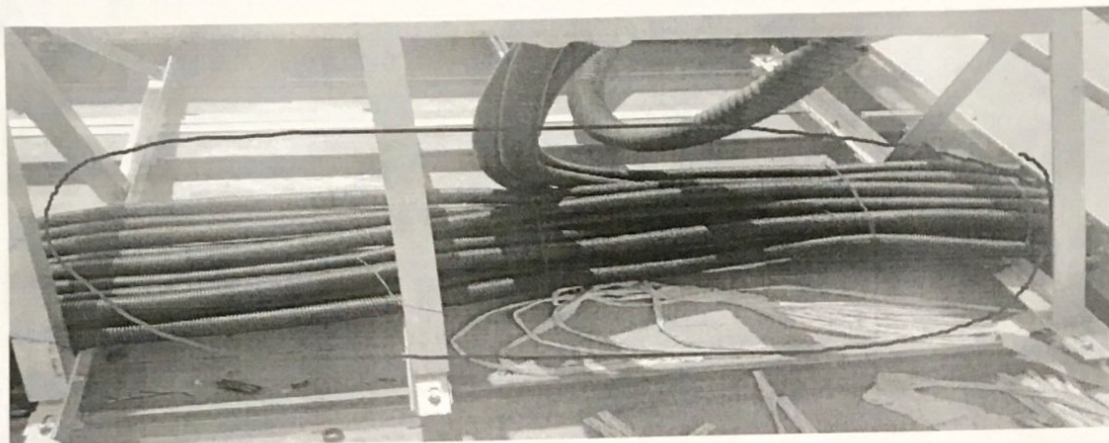
二、3#车间西侧汇流箱电缆布线不合理

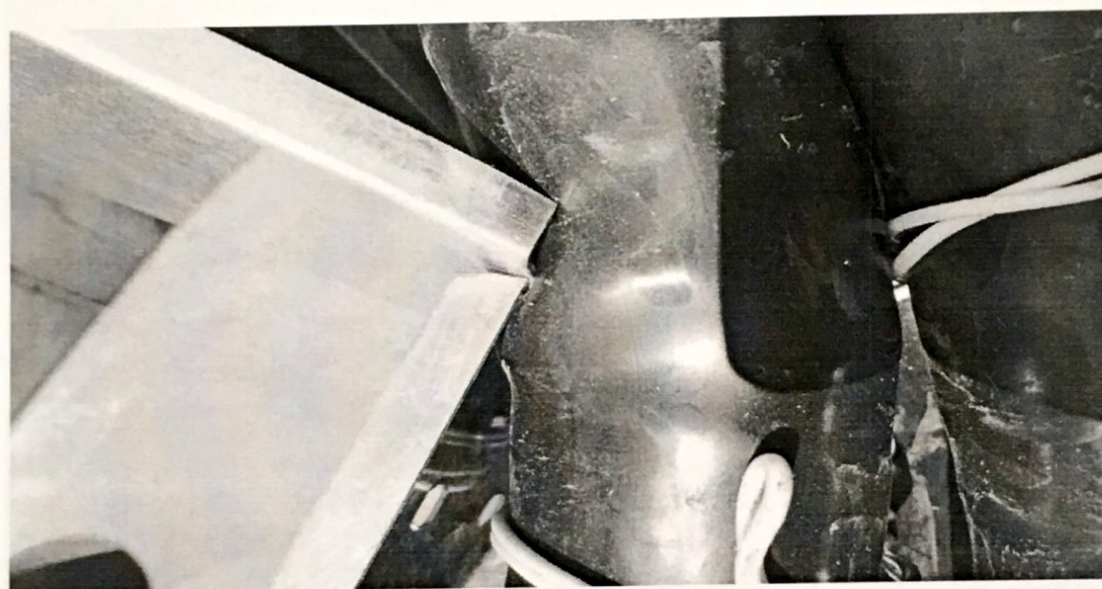
三、桥架电缆内拐弯处没做防护，电缆内凹严重

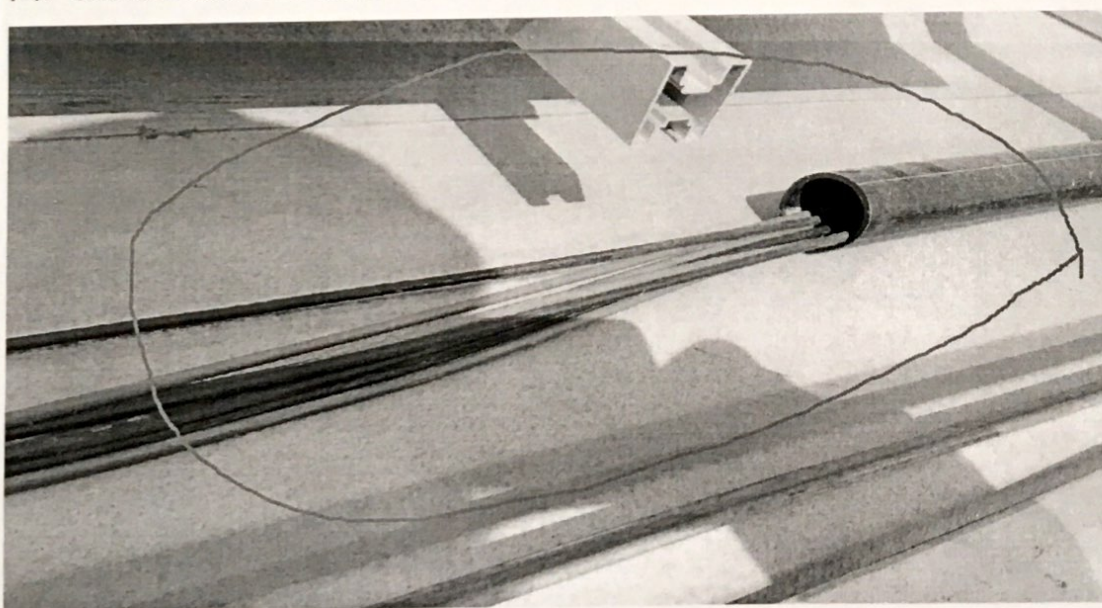
四、房顶通风顶的逆变器走线管没有做防水处理

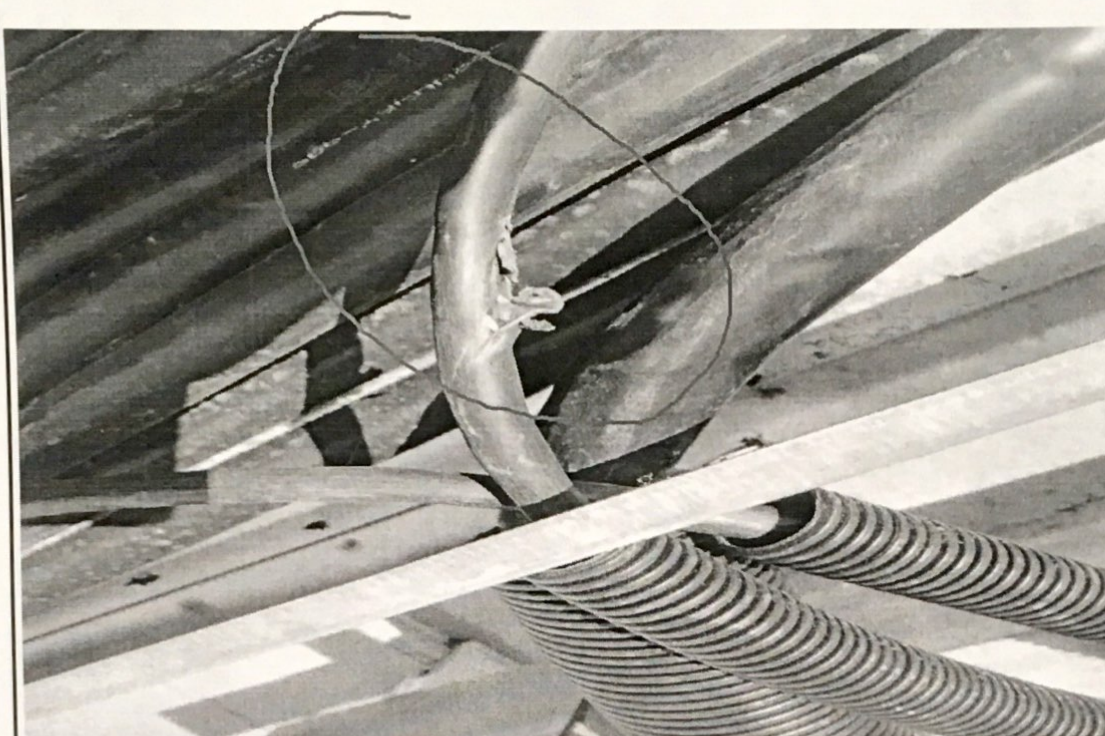
五、二号厂区南通风口由西向东第三个逆变器电缆桥架出口电缆损伤严重。（绝缘层破损）

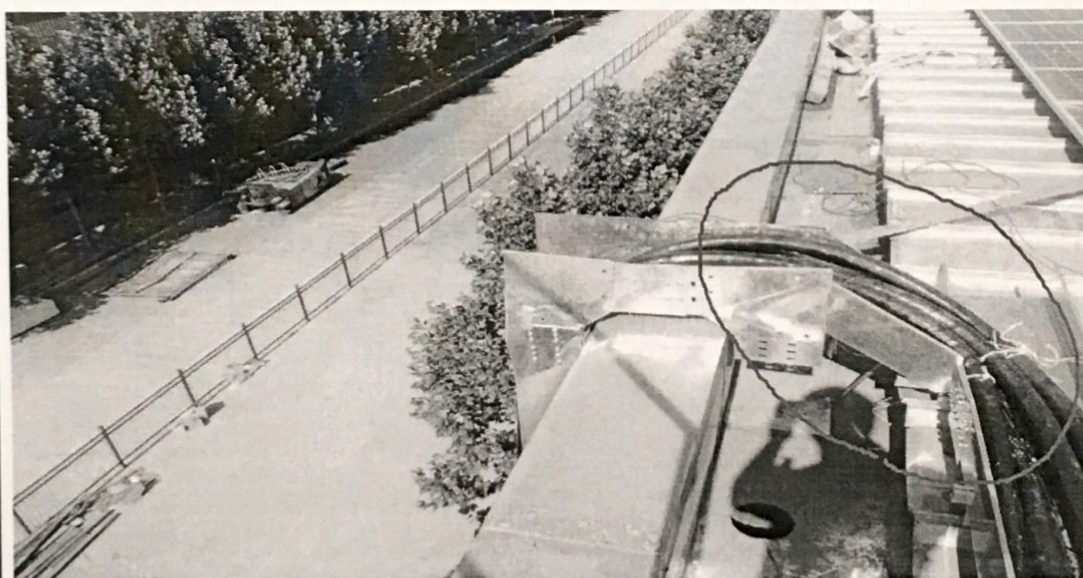
六、部分桥架存在形变

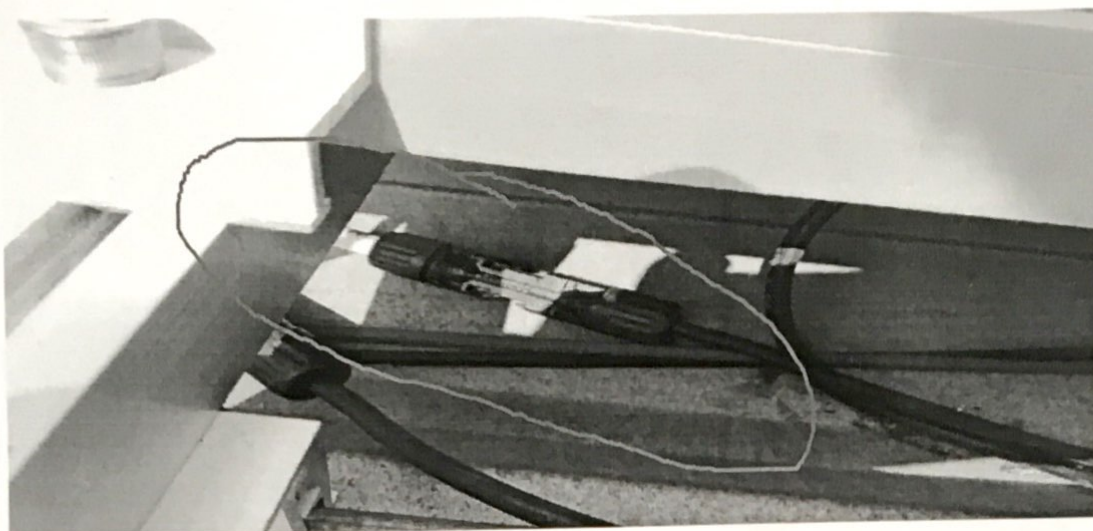
七、组件下的连接线公母头没有绑扎（全部）

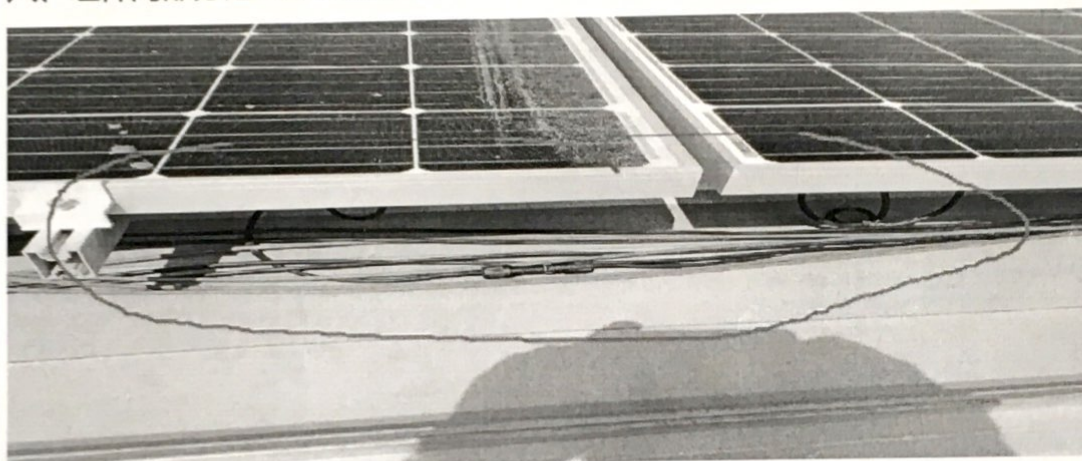
八、组件间部分走线未串防护管

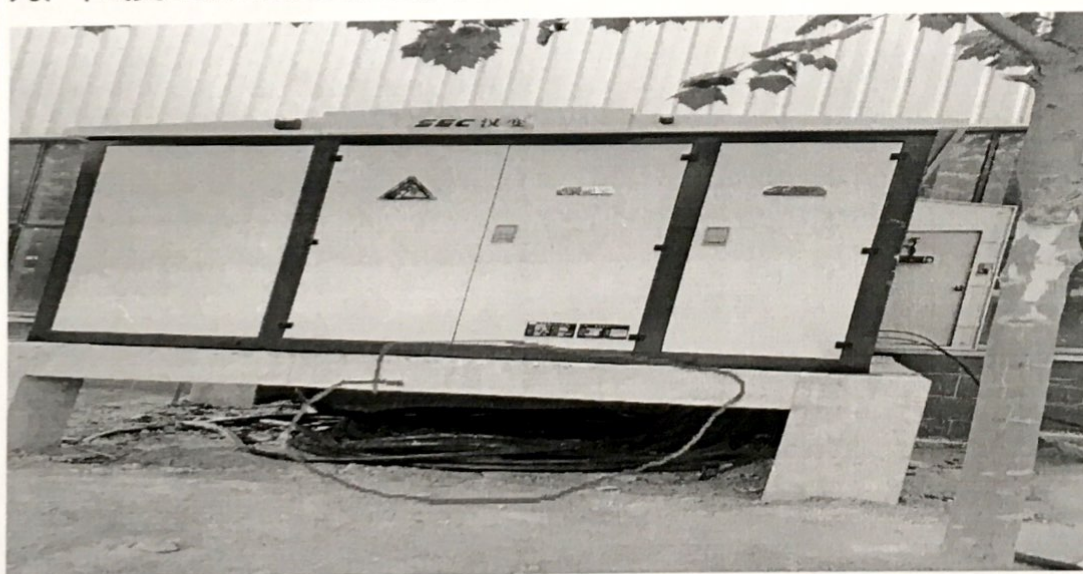
九、干式变压器基础无运维检修平台

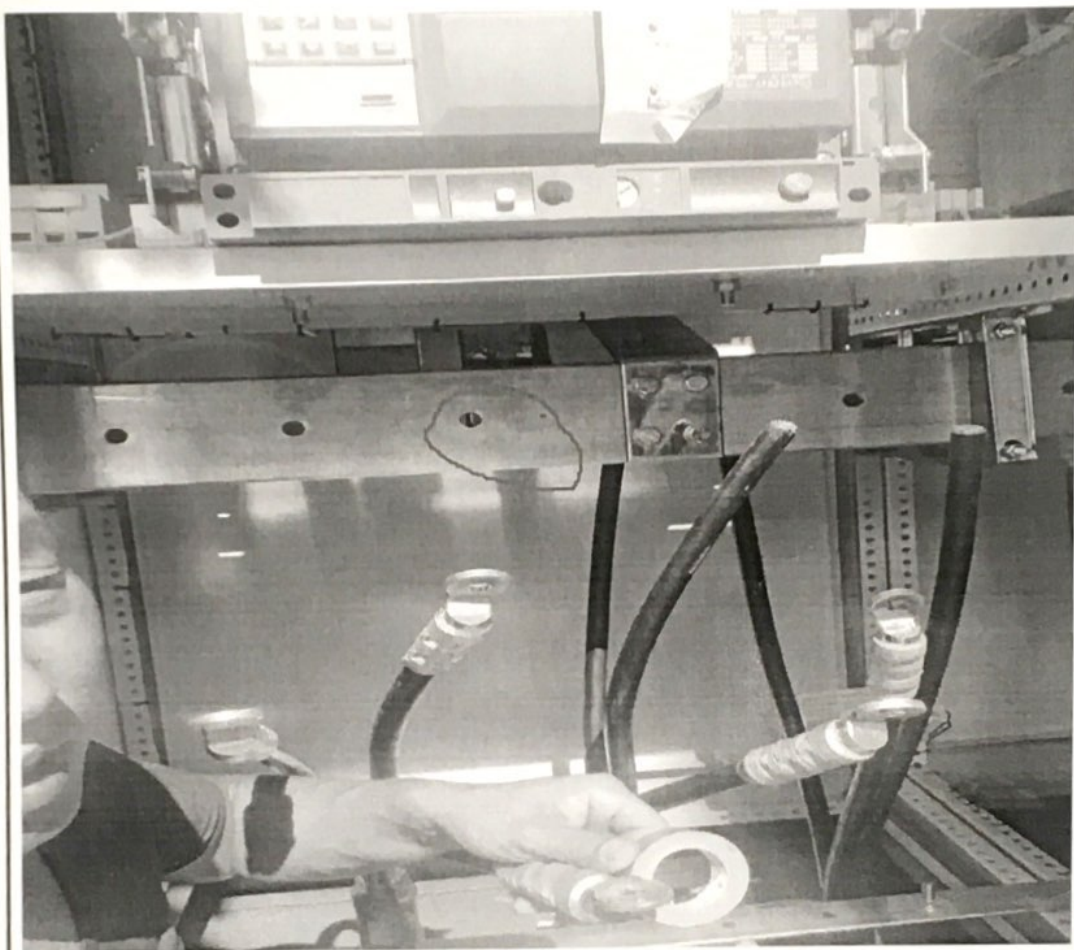
十、干式变压器母排无色标

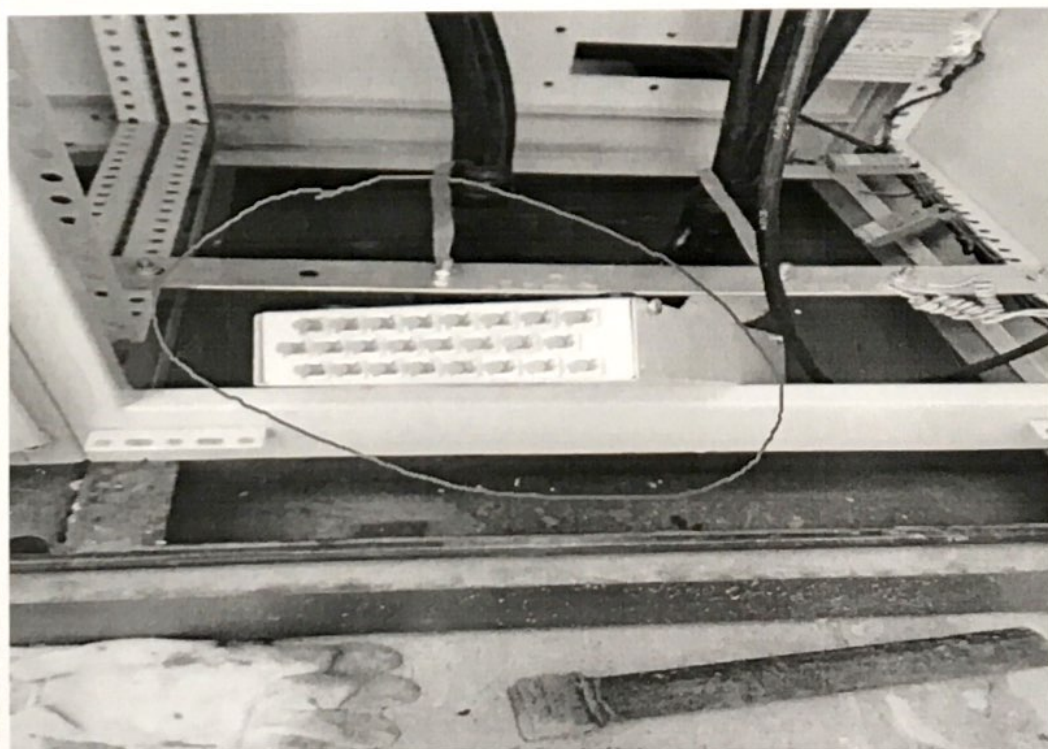
十一、光纤终端盒未进行固定安放

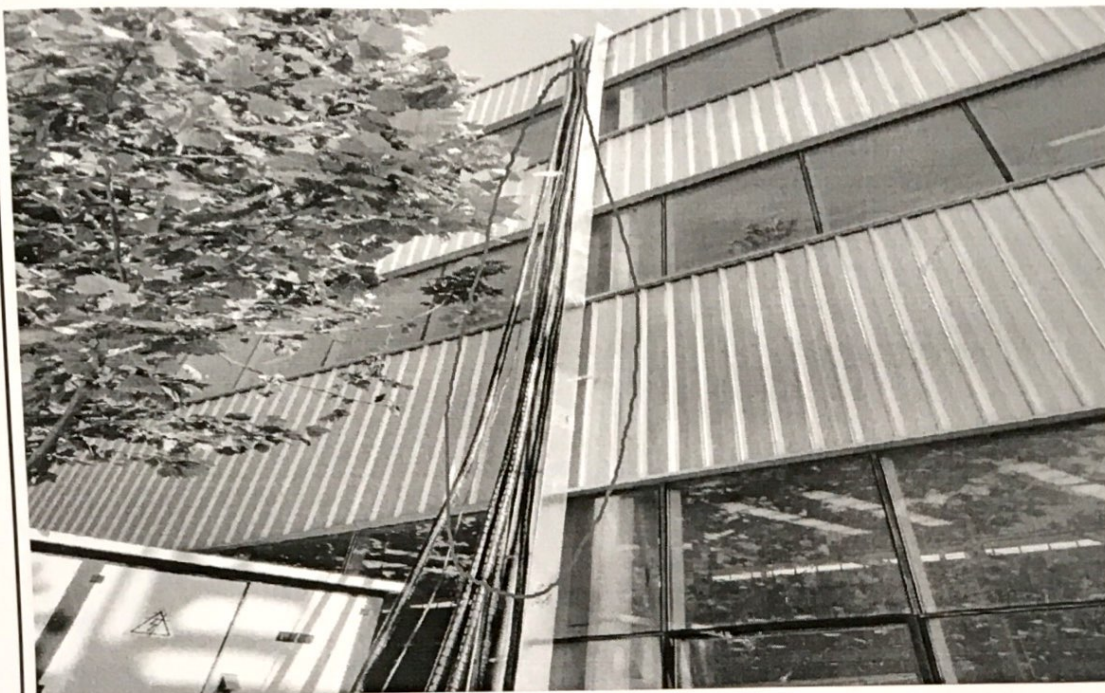
十二，屋顶到箱变电缆桥架内的电缆无固定处理

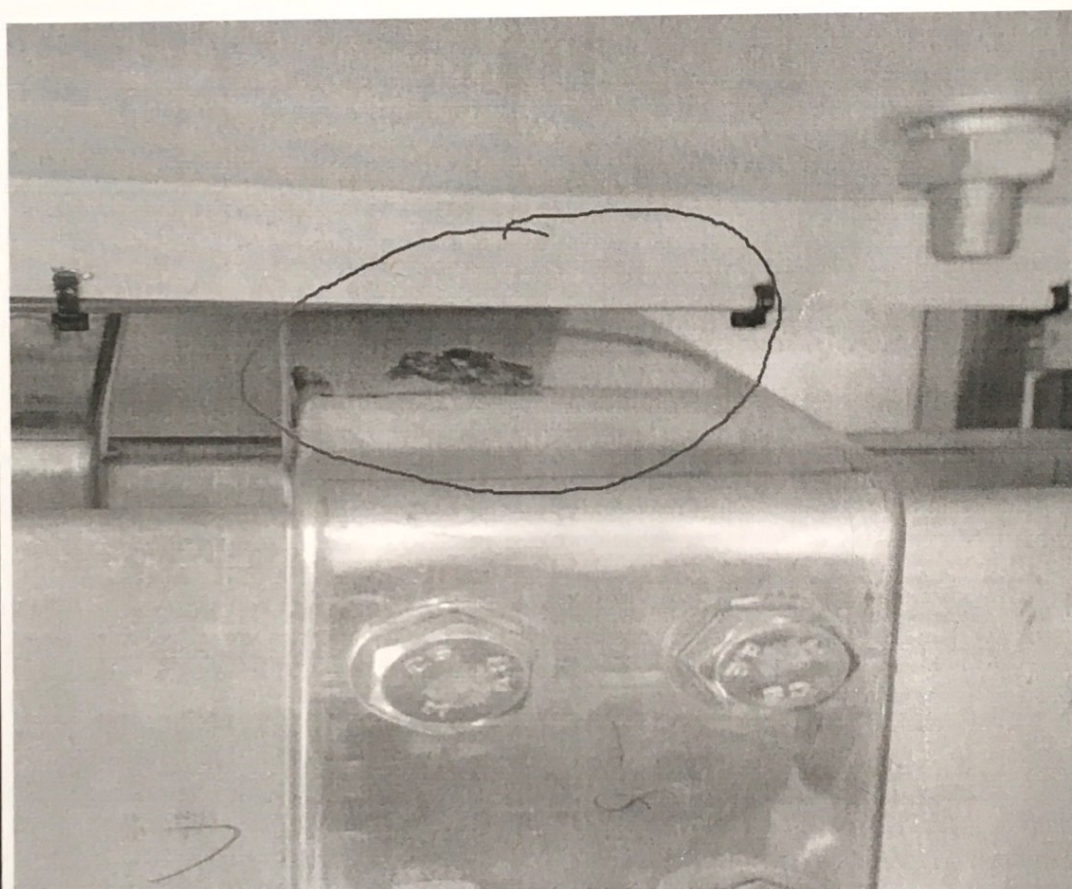
十三、干式变压器高压侧 C 相母排与箱体外壳安全距离不满足安全要求

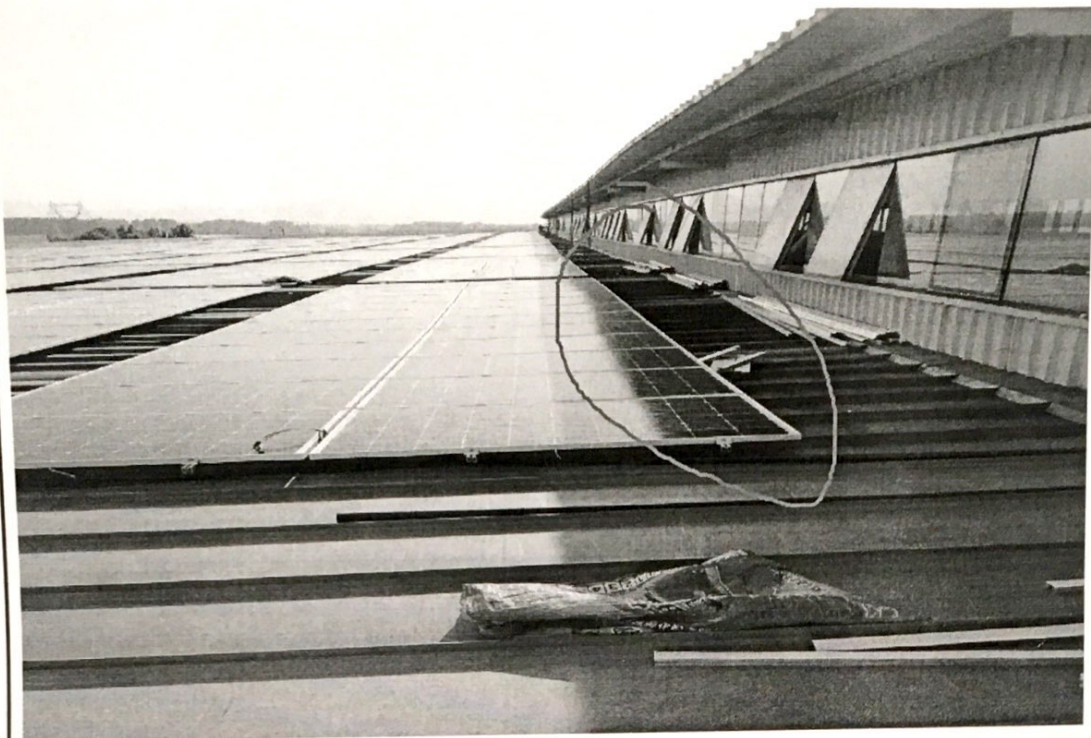
十四、通风口南的第一列方阵组件有遮挡（下午3点以后遮挡）

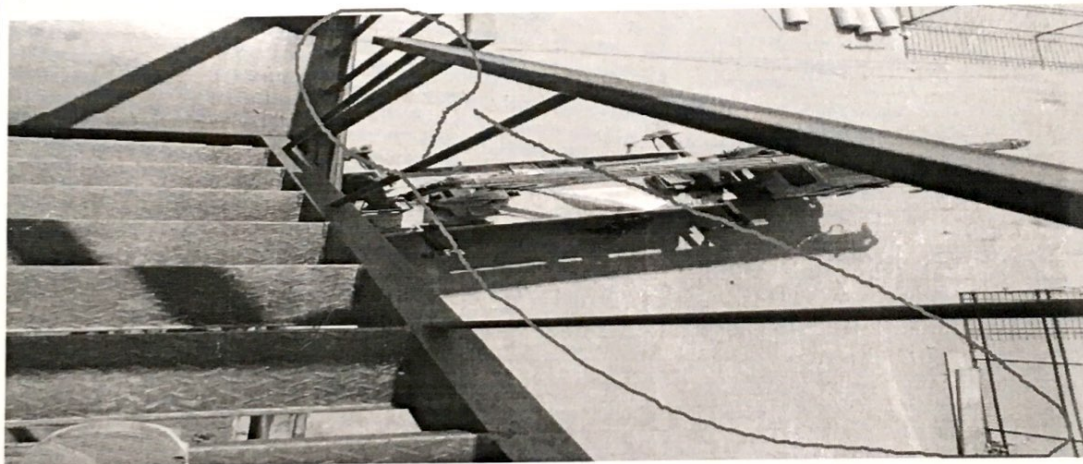
十五、屋顶爬梯上的护栏间隔过长

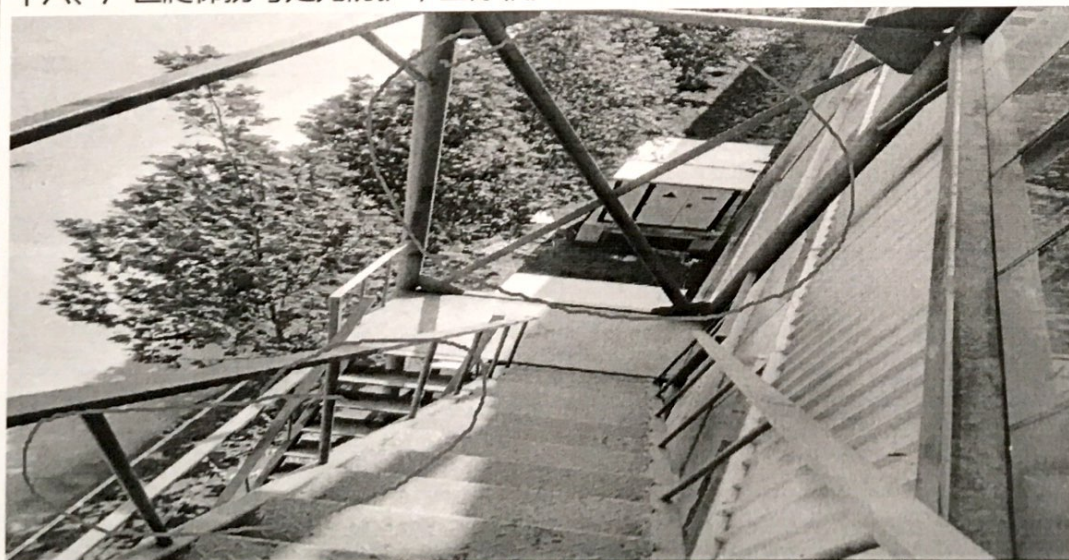
十六、厂区爬梯拐弯处无防护，空隙很大

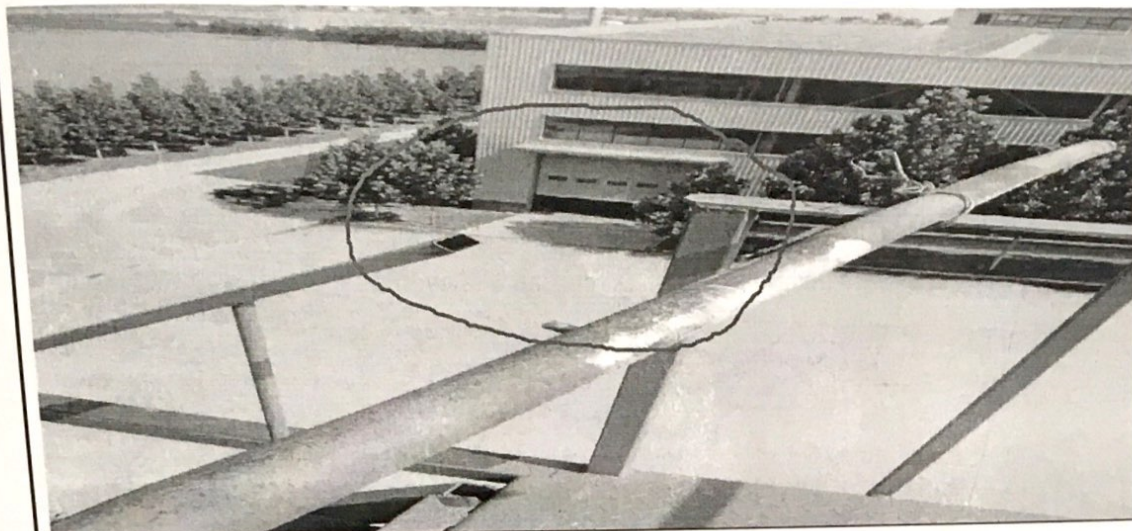
十七、屋顶爬梯与楼顶连接处未进行加固
